Établissement Portuaire Saint-Martin

Expertises complémentaires pour le mémoire en réponse pour la complétude du DDAE de l'extension portuaire

Compléments au Chap. 3 – État initial – Inventaire actualisé des coraux de la digue et du terre-plein, compléments à la synthèse des données sur les tortues marines, l'ichtyofaune & la faune vagile de la zone à draguer

Rapport de terrain

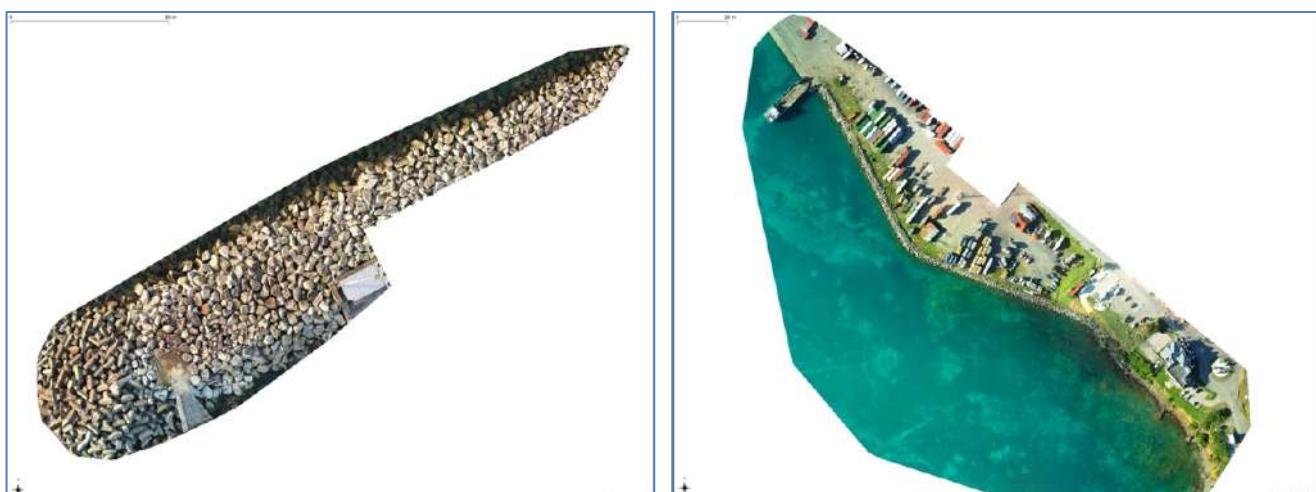
Figure 2 : Orthophotos basse altitude des zones d'expertise – à gauche la digue, à droite l'enrochements

La localisation des sites d'investigations est la même que lors de l'expertise menée en septembre 2022 (Fig.2).

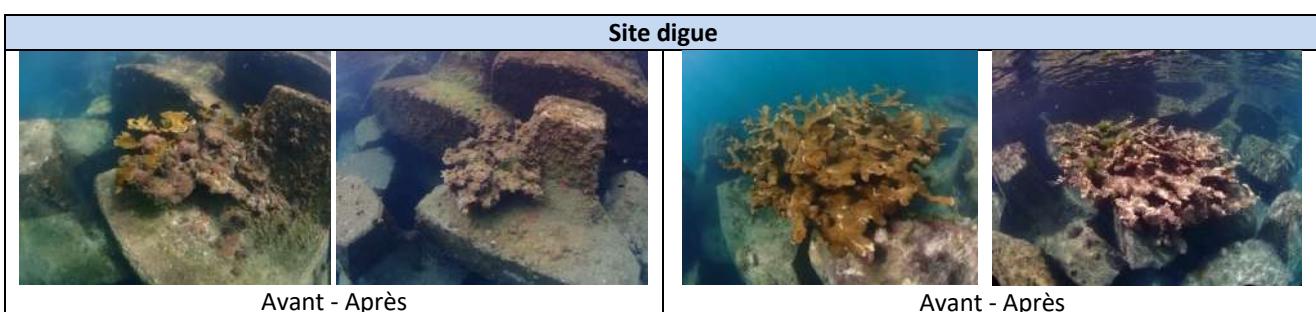
Toutes les colonies de l'espèce très sensible aux canicules marines *Acropora palmata* sont mortes sur la digue.

Figure 3 : Exemples de colonies mortes de *Acropora palmata* observées sur l'enrochements de la digue

Les photos des mêmes colonies prises avant et après montrent bien la nécrose complète puis l'envahissement des colonies par le turf (Figure 3).

A l'heure actuelle, presque toutes les colonies observées sont mortes, en particulier toutes les colonies d'*Acropora palmata*. Ces colonies présentes sur la digue étaient les meilleures candidates à une transplantation du fait de leur forte croissance et de leur potentiel de bouturage naturel important. Les colonies survivantes des 2 autres espèces *Orbicella faveolata* et *Agaricia sp.* disséminées sur la digue, les quais et l'enrochement sont délicates à transplanter puisque encroûtantes, malades pour la plupart. La réussite de l'opération de translocation de ces quelques colonies est difficile.

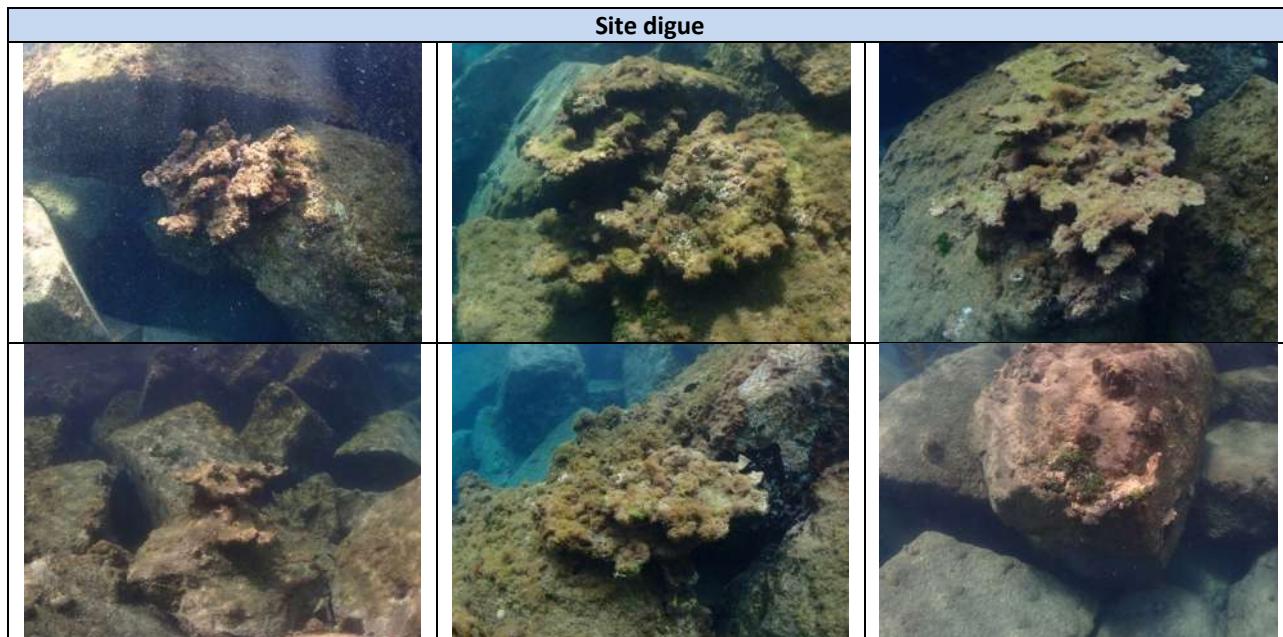
Tout le long de la digue, chaque colonie quelle que soit sa profondeur et sa taille d'origine est intégralement morte et majoritairement fortement enalgée (Figure 4).

Aucune recrue issue de fractionnement n'est observée ailleurs.

Figure 4 : Illustrations de l'état de santé des communautés de *Acropora palmata* sur la digue

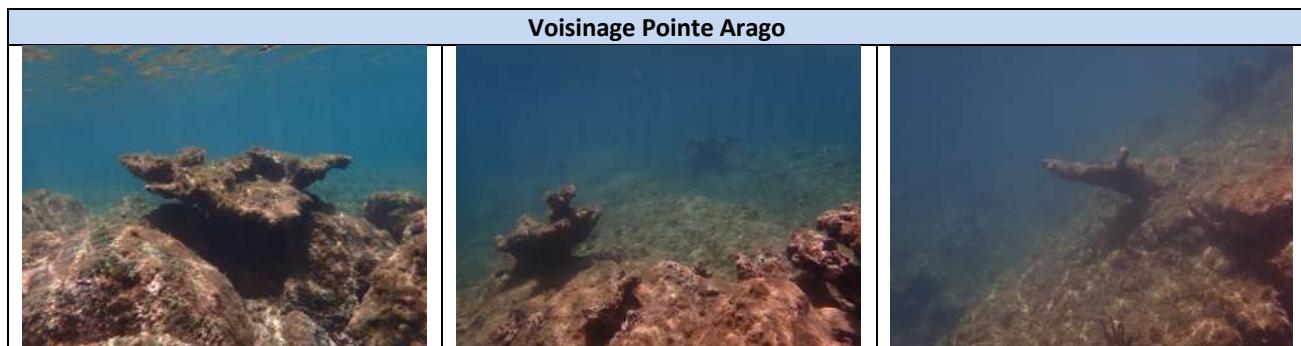
Une exploration complémentaire du pied de falaise de la pointe Arago voisine a permis de rencontrer d'autres colonies, également mortes (Figure 5).

Figure 5 : Illustrations de l'état de santé des communautés de *Acropora palmata* sur la Pointe Arago

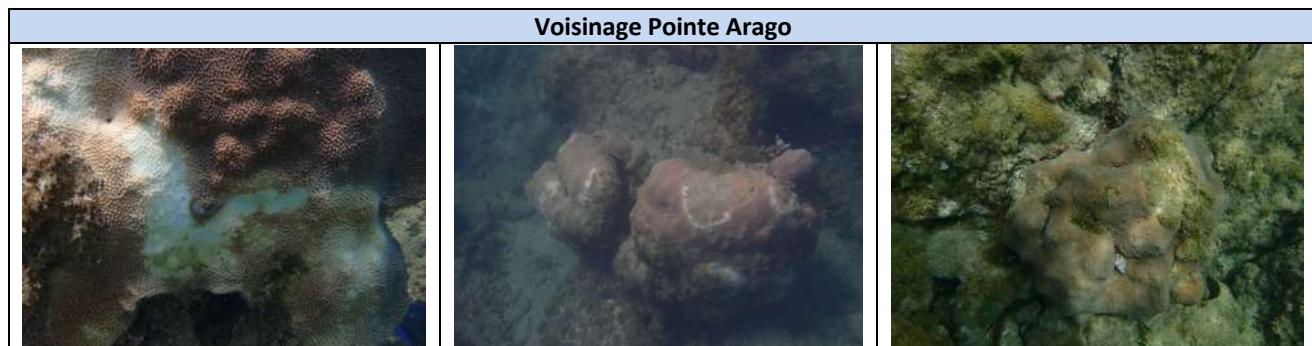
L'état de santé général de la zone est également dégradé tout du long du transect d'exploration réalisé aller-retour à deux profondeurs jusqu'à la pointe (Ex. de colonies de *O. faveolata* Figure 6).

Figure 6 : Illustrations de l'état de santé des communautés de *Orbicella faveolata* sur la Pointe Arago

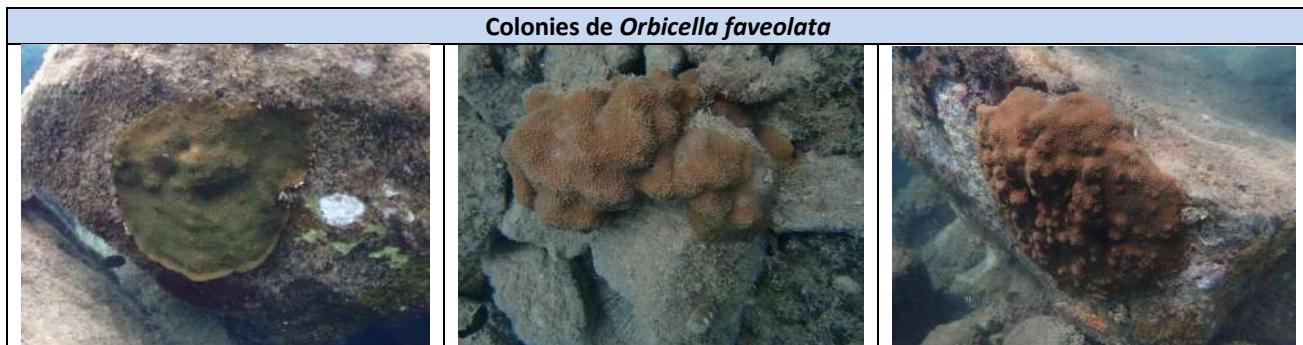
Les deux autres espèces rencontrées sur la zone, *Orbicella faveolata* et *Agaricia sp.* disséminées sur la digue, les quais et l'enrochement sont plus ou moins affectées suivant les colonies, certaines étant mortes également ou largement dégradées tandis que d'autres colonies ont été retrouvées en bon état de santé (Figure 7 & 8).

Figure 7 : Illustrations de l'état de santé des communautés de *Orbicella faveolata* sur la digue et la zone de l'enrochement

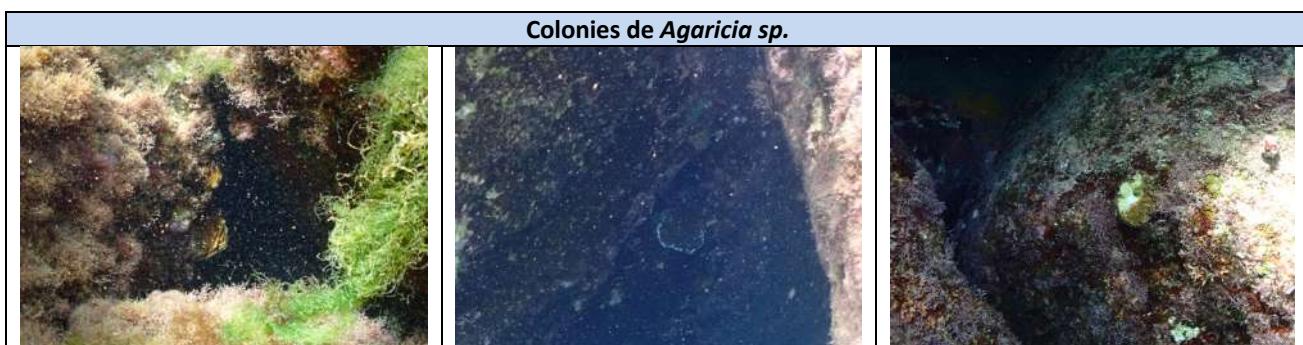
Figure 8 : Illustrations de l'état de santé des communautés de *Agaricia sp.* sur la digue

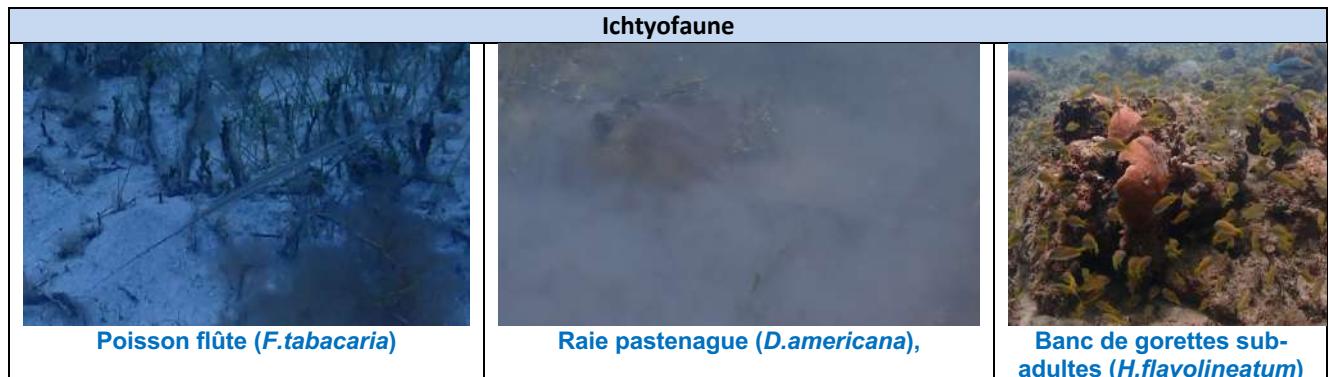
Quelques espèces plus rares ont été observées, un ou deux individus maximum (Raie Pastenague *Dasyatis americana*, Poisson flûte *Fistularia tabacaria*, Barracuda *Sphyraena barracuda*, Poisson-ange français *Pomacanthus parvus*).

Figure 11 : Illustrations de l'ichtyofaune remarquable de la zone

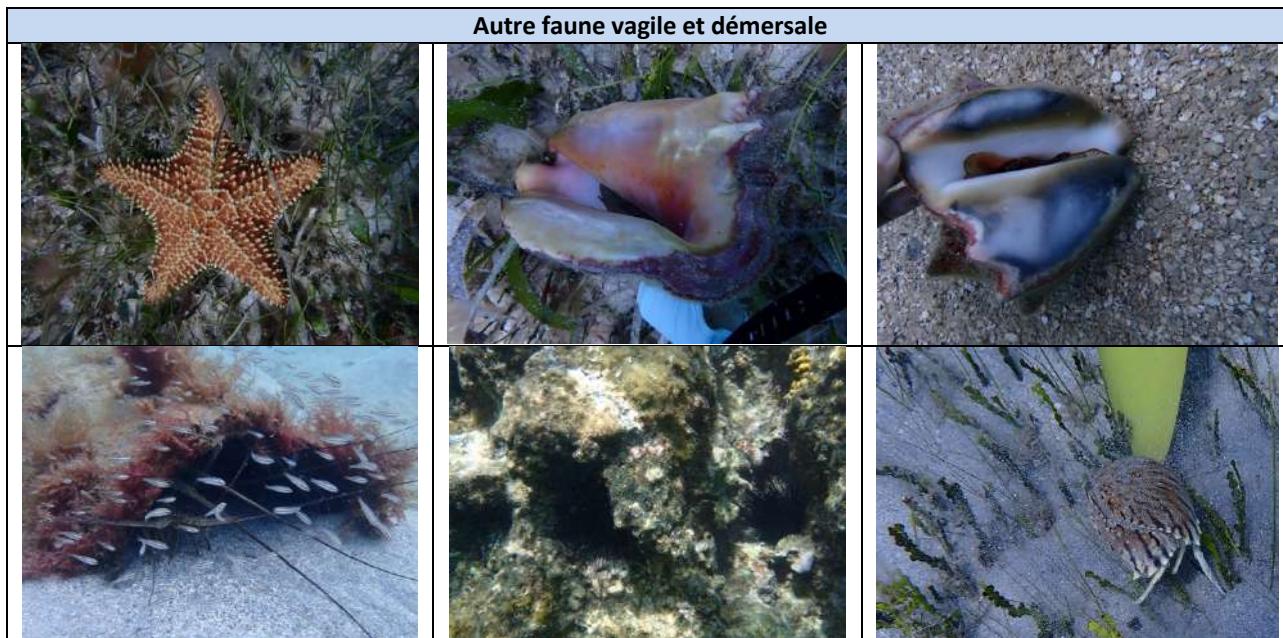
De la même manière peu d'organismes de faune vagile et démersale emblématiques, patrimoniaux ou d'intérêt halieutiques sont observés sur zone : quelques rares holothuries et étoiles de mer, par endroits des strombes laiteux et lambis juvéniles sur algueraies rases et fonds meubles.

Sous les roches ou macrodéchets dans les zones de fonds meubles, quelques regroupements de langoustes sont observés.

Quelques oursins diadèmes (*Diadema antillarum*) sont présents dans l'enrochement de la digue mais aucun oursin, toutes espèces confondues, n'a été observé dans les zones d'herbiers.

Un crabe honteux (*Calappa ocellata*) a été observé lors des prélèvements de sédiments.

Figure 13 : Illustrations de la faune vagile et démersale de la zone
