CARTOGRAPHIE ET ANALYSE DE L'ETAT DE CONSERVATION DES HABITATS MARINS DANS LES BAIES DE MARIGOT, GRAND-CASE ET CUL DE SAC SUR L'ILE DE SAINT-MARTIN

Rapport d'étude
VERSION FINALE

ETS PORTUAIRE DE ST MARTIN

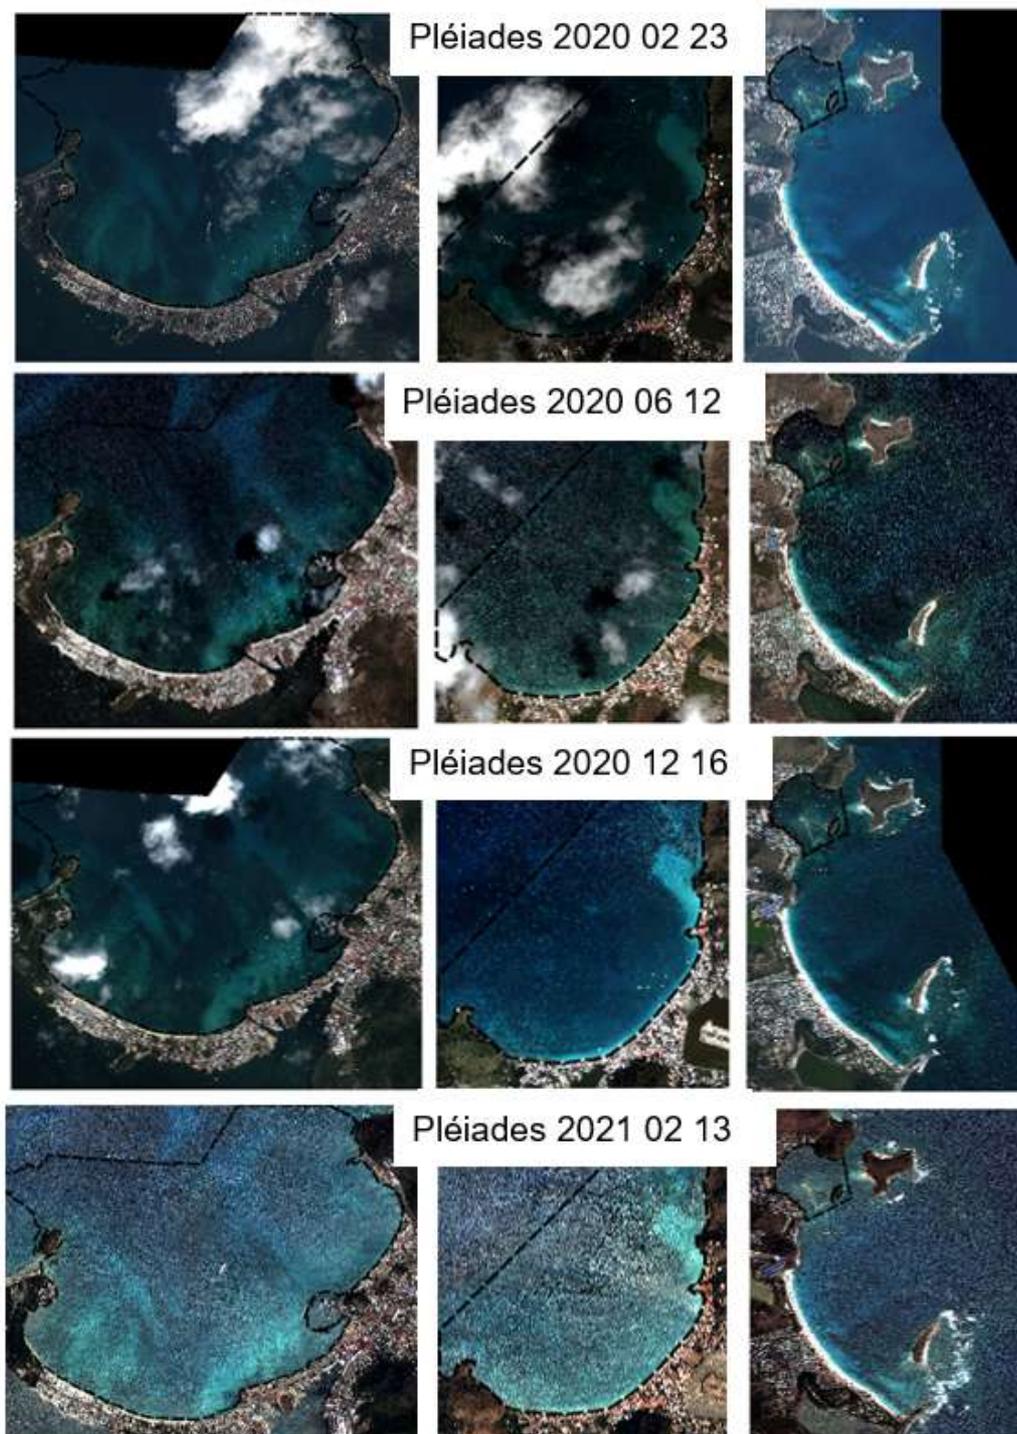
Figure 3. Série d'images satellite utilisée pour la cartographie

Une série temporelle Pléiades composée de 4 images d'archives (RGBPIR, 0.5m de résolution spatiale) a été récupérée entre le mois de février 2020 et le mois de février 2021. Cette série est de qualité acceptable mais avec une couverture nuageuse perturbante pour bon nombre de scènes. Ces images sont présentées Figure 3.

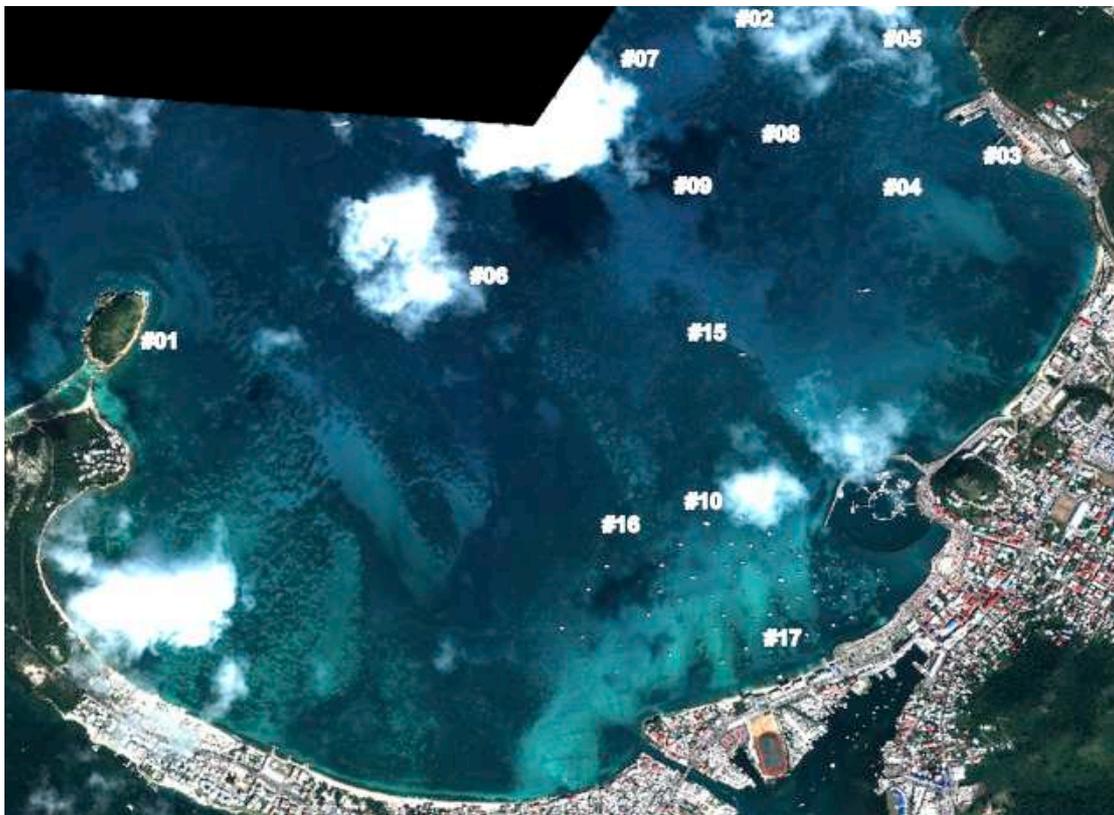
Figure 9. Carte de localisation des stations de suivi de la baie de Marigot

La baie de Marigot a fait l'objet d'un suivi sur 10 stations d'herbiers de phanérogames marines et d'un suivi sur 3 stations de communautés coralliennes (Figure 9).

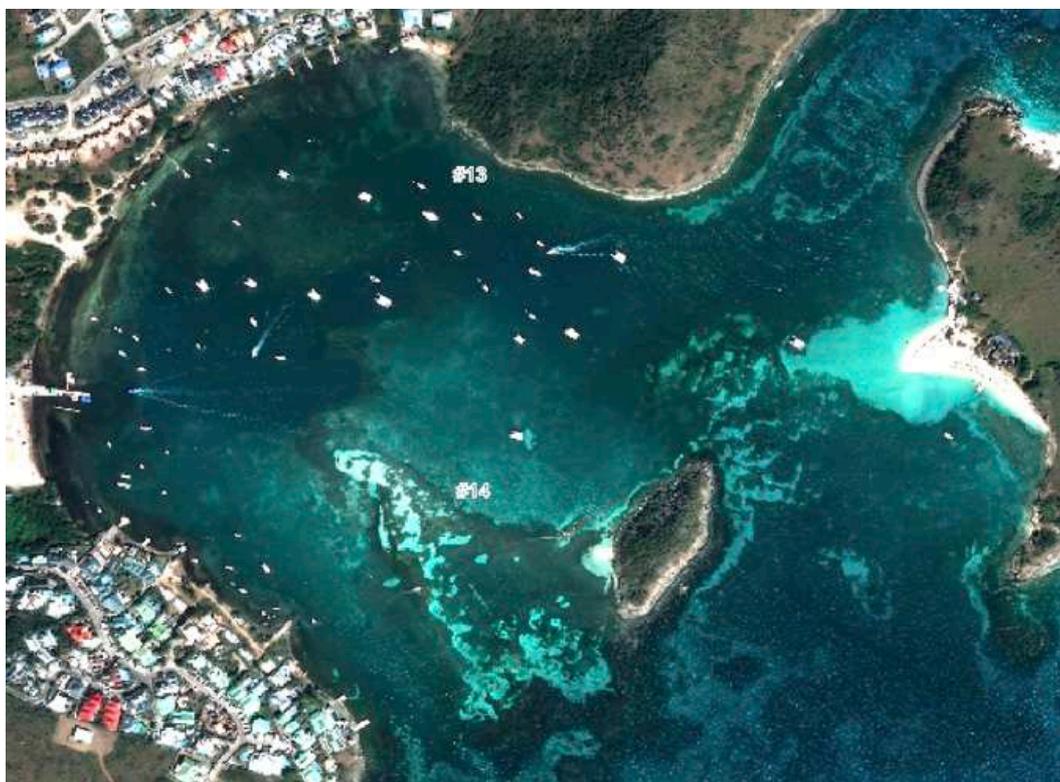
Figure 12. Carte de localisation des stations de suivi de la baie de Cul-de-Sac

Un suivi a été mis en œuvre sur 2 stations de la baie de Cul-de-Sac (Figure 12). Cependant ce suivi a à encore dû être adapté aux biocénoses rencontrées (stations au Nord et au Sud).

La baie de Cul-de-Sac présente très peu de zones d'herbiers de phanérogames marines où le protocole mis en œuvre était applicable. Le suivi a donc dû être adapté et s'est fait sur une zone au nord #SXM13, au niveau de la zone de mouillage, et une zone au sud #SXM14 moins fréquentée par les bateaux.

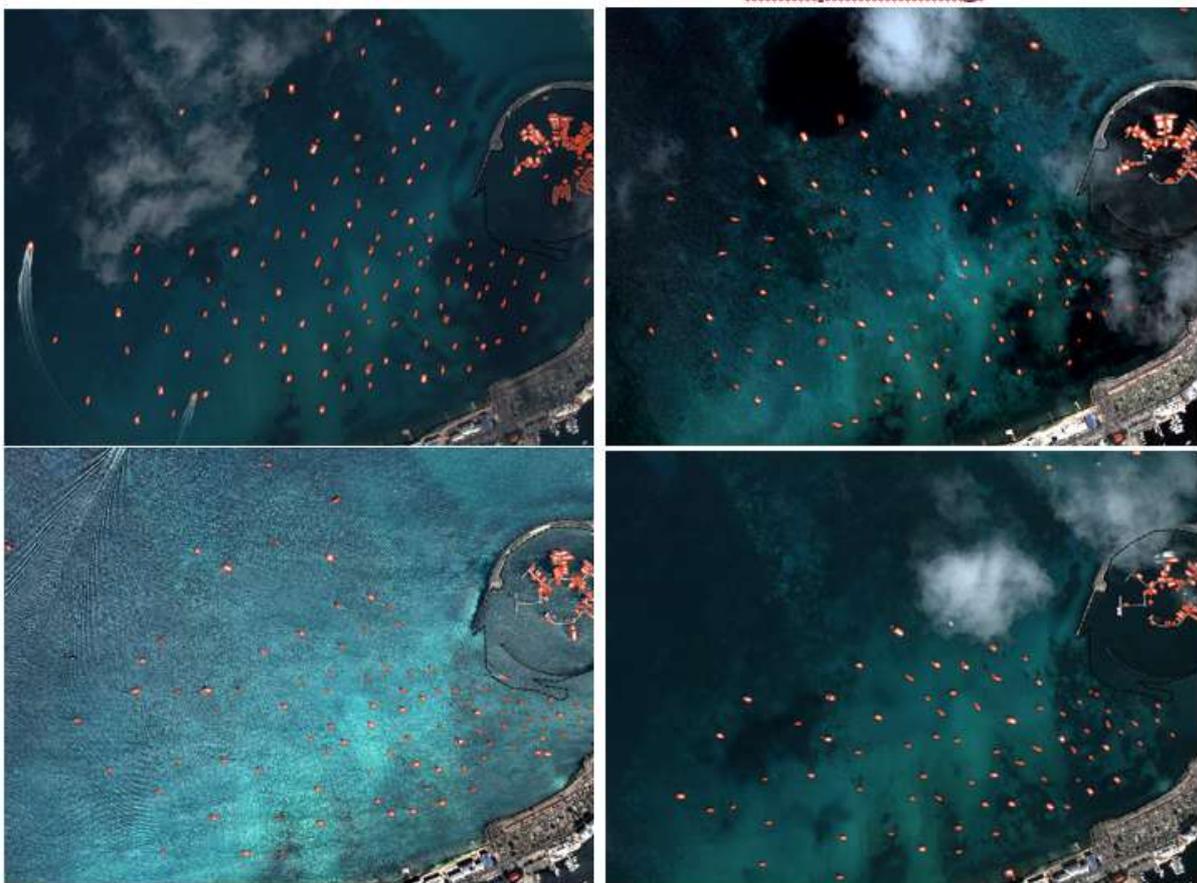
Figure 16. Détection automatique des bateaux sur une région d'intérêt pour les 4 scènes Pléiades considérées

La figure suivante (Figure 16) présente les résultats obtenus sur 4 images différentes pour une petite région d'intérêt. De nombreuses perspectives, notamment le suivi des activités nautiques, pourraient bénéficier de ce type d'outil.

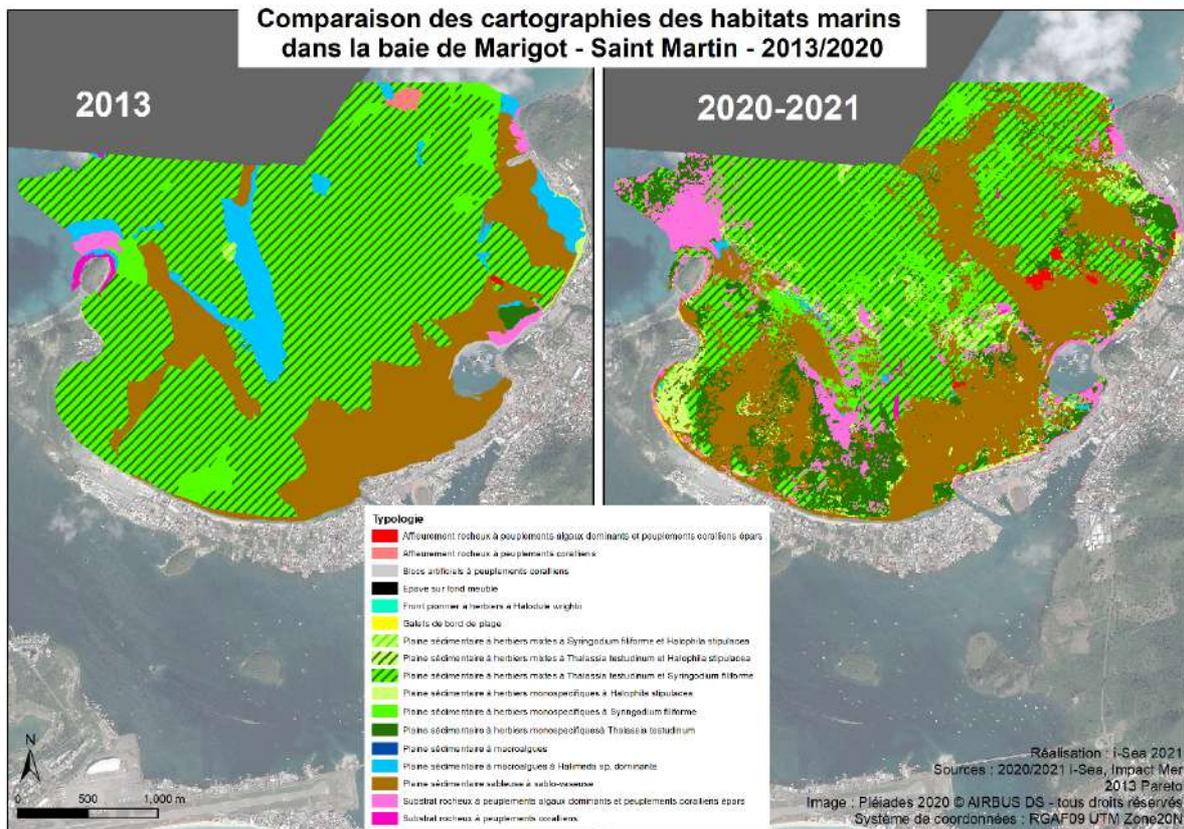
Figure 23. Comparaison des cartographies de Pareto 2013 (à gauche) et i-Sea 2020 (à droite) sur la baie de Marigot

Une fois notre cartographie produite, nous avons pu comparer nos résultats avec ceux produits par Pareto (2013). La Figure 23 permet d'observer les deux cartographies avec la même typologie sur la baie de Marigot.

Une seconde zone est plus critique au Nord du site, si pour Pareto l'herbier couvrait l'ensemble de la baie, nous détectons une importante plaine sédimentaire. Si les premières interprétations nous orientaient vers une possible dégradation du milieu et une possible régression des surfaces en herbier depuis 2013, avec notamment un possible effet de l'ouragan Irma sur le fond de la baie de Marigot, nous avons souhaité vérifier cela en images.

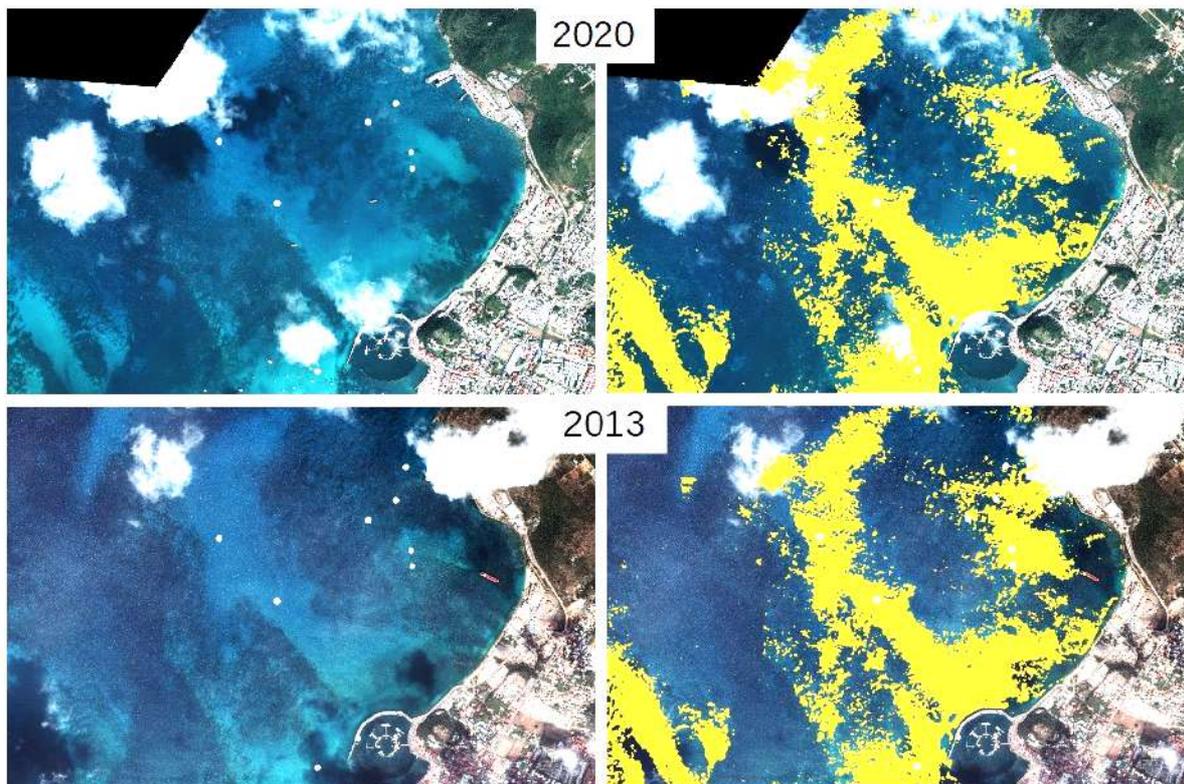
Figure 26. Images Pléiades de 2020 et 2013 superposées, à droite, aux étendus « plaine sédimentaire sableuse à sablo-vaseuse » prédite à partir de la série d'images Pléiades 2020-2021 aux images de Pléiades 2013 et 2020

La Figure 26 permet de zoomer sur cette zone et montre la superposition entre une partie de la couche d'habitats marins prédite avec les images Pléiades acquises en entre 2020 et 2021, en particulier la plaine sédimentaire sableuse à sablo-vaseuse, avec les images de 2013 et 2020. Cette comparaison semble confirmer la probabilité que l'étendue de sédiments prédite en 2020 était déjà observée en octobre 2013.

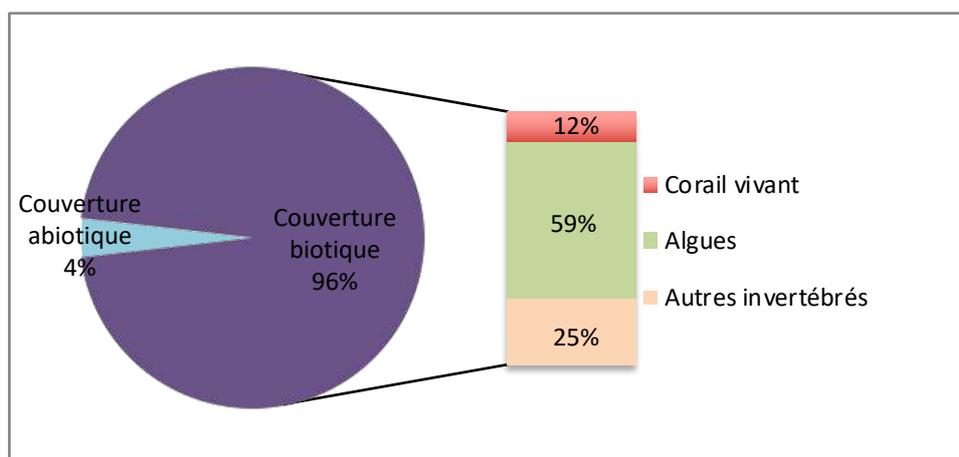
Figure 27. Composition de la couverture benthique de la station #SXM01 – Pointe du Bluff

La couverture algale relevée est assez élevée avec 59% (58% en 2013) tandis que la proportion des autres organismes benthiques est moyenne à élevée avec 25% (22% en 2013). La proportion de couverture abiotique est très limitée avec 4% (9% en 2013).

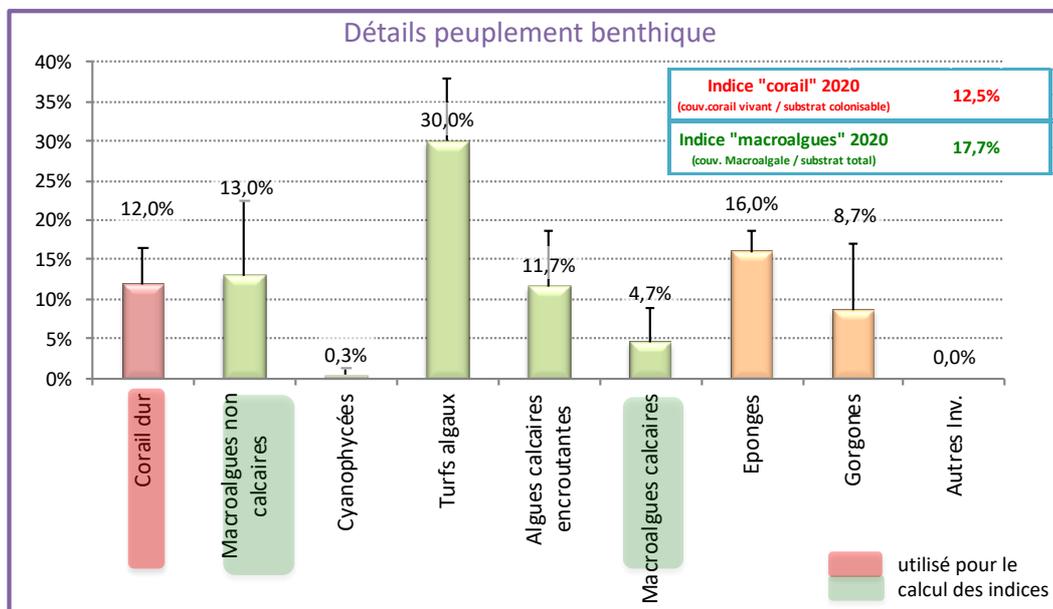
Figure 28. Composition de la couverture benthique de la station #SXM01 – Pointe du Bluff

- Les invertébrés benthiques contribuent ensemble (éponges, gorgones et autres) à 25% du peuplement contre 24% en 2013. Les spongiaires dominent avec 16% (2013 : 15%) contre 9% de gorgones.
- Enfin la couverture abiotique sur cette station est faible avec 4% du total, majoritairement du sable entrecoupant les roches, mais également quelques zones de roches nues et du corail mort non recolonisé à minima par du turf.

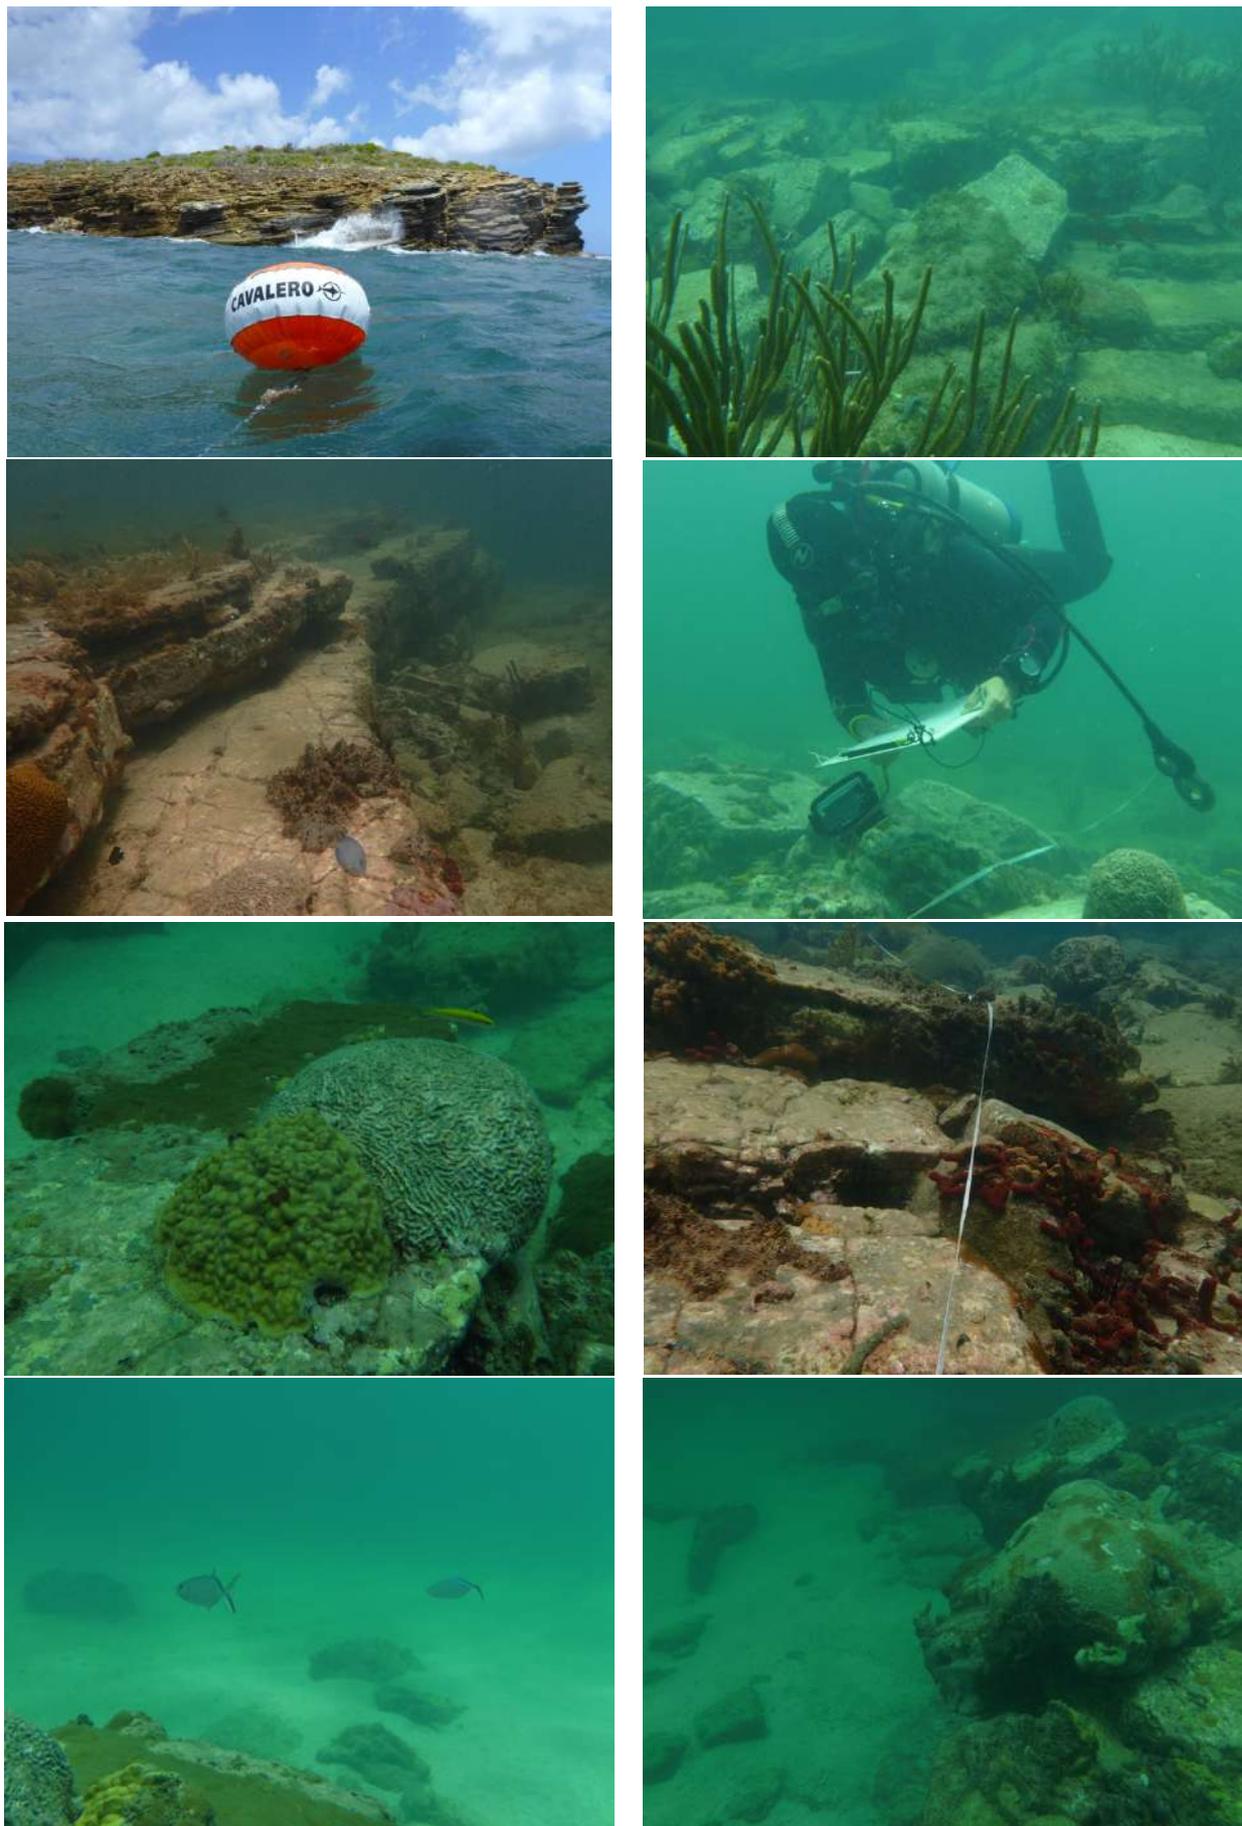
Figure 29. Illustrations de la station #SXM01 – Pointe du Bluff

Par rapport à 2013, les couvertures coralliennes et macroalgales sont similaires. Les autres organismes benthiques ont augmenté de 3% par rapport à 2013 : les éponges sont présentes dans les mêmes proportions alors que les gorgones ont augmenté et que les autres invertébrés ont diminué. A l'inverse, le substrat abiotique a diminué, lié à la diminution des zones de sable. Il est probable que la position des transects soit imputable à cette différence plutôt qu'une évolution du milieu.

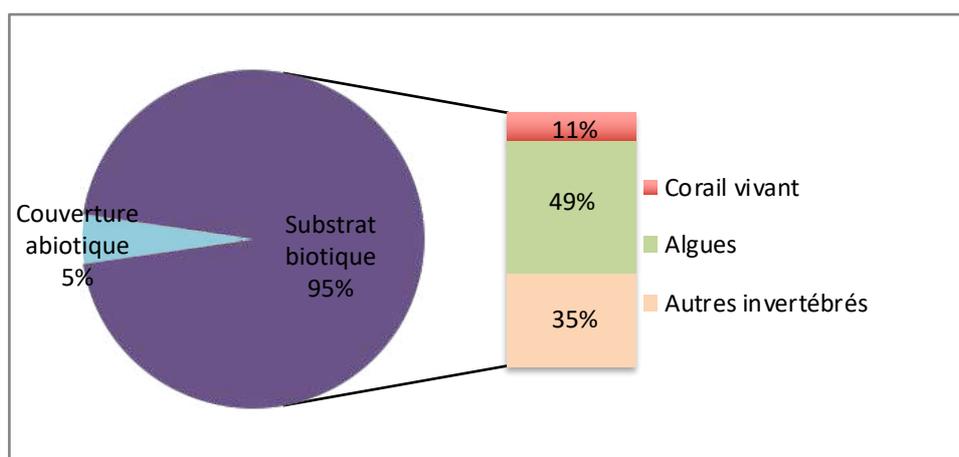
Figure 30. Composition de la couverture benthique de la station #SXM02 – Banc de Médée

Il est à noter que le parcours du transect traverse une large bande de sable d'environ 2 mètres vers son milieu, qui augmente la contribution de la couverture abiotique et réduit celle des différentes typologies du substrat biotique.

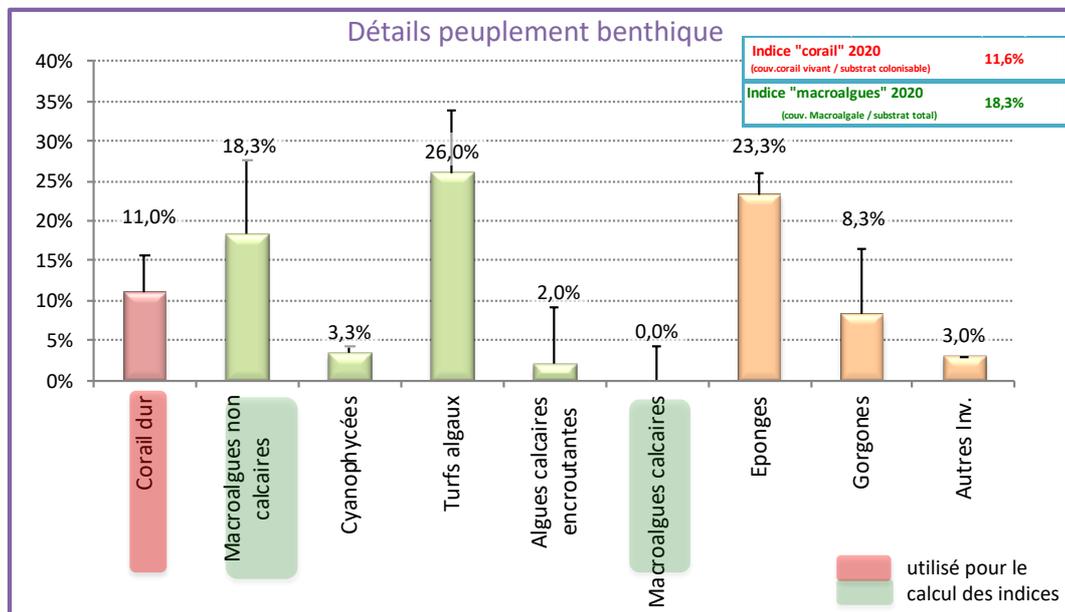
Figure 31. Composition de la couverture benthique de la station #SXM02 – Banc de Médée

- Les invertébrés benthiques contribuent ensemble (éponges, gorgones et autres) à 34,6% du peuplement contre 31% en 2013. Les spongiaires dominent avec 23,6% (2013 : 22%) contre 8,3% de gorgones (2013 : 9%). Le constat est identique qu'à l'époque avec une diversité importante.
- Enfin la couverture abiotique sur cette station est faible avec 5% du total, majoritairement le passage de sable évoqué. Sur le reste du site, la couverture abiotique est rare voire inexistante.

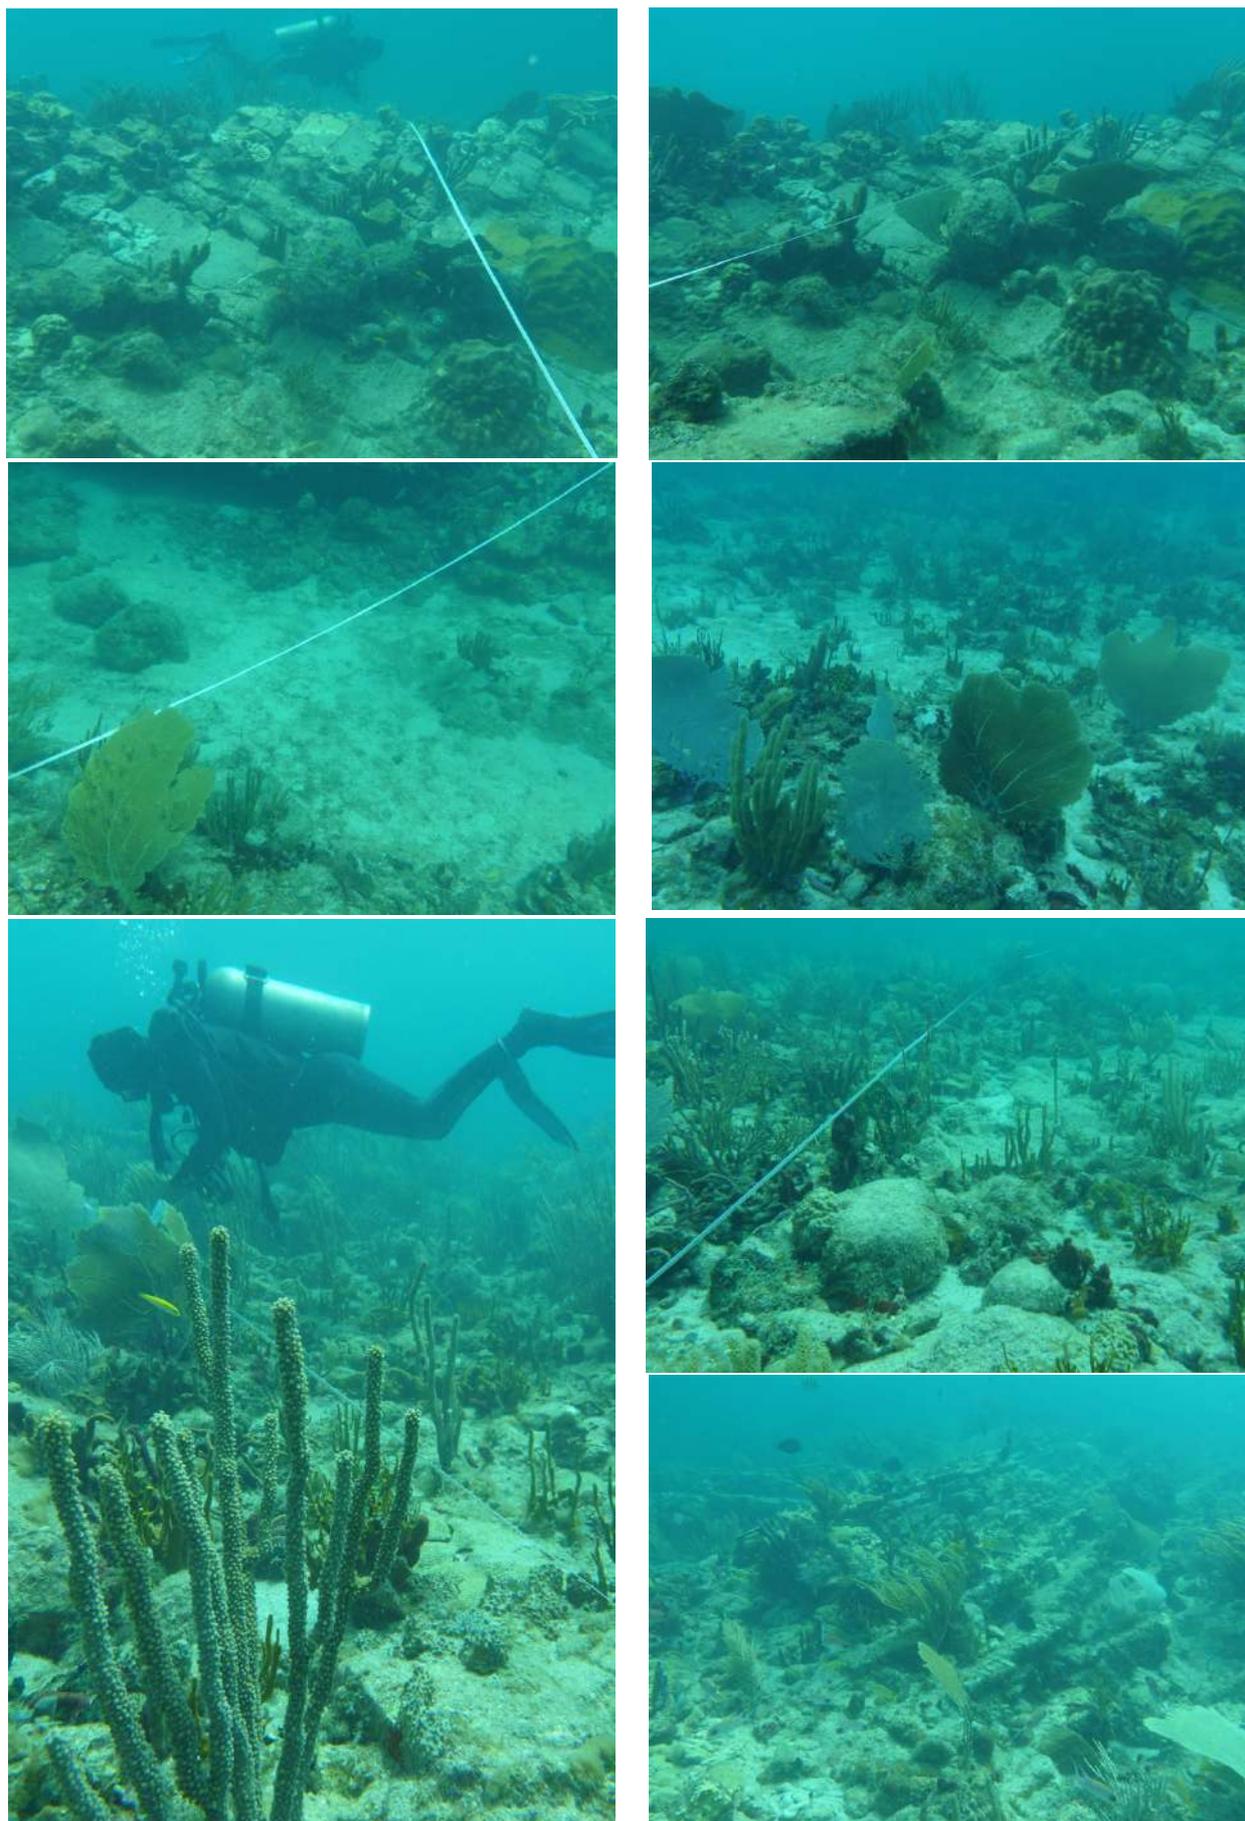
Figure 32. Illustrations de la station #SXM02 – Banc de Médée

Les comptages d'oursins n'ont également montré que quelques occurrences de *Diadema antillarum* sur la zone échantillonnée. Aucune autre espèce n'a été observée.

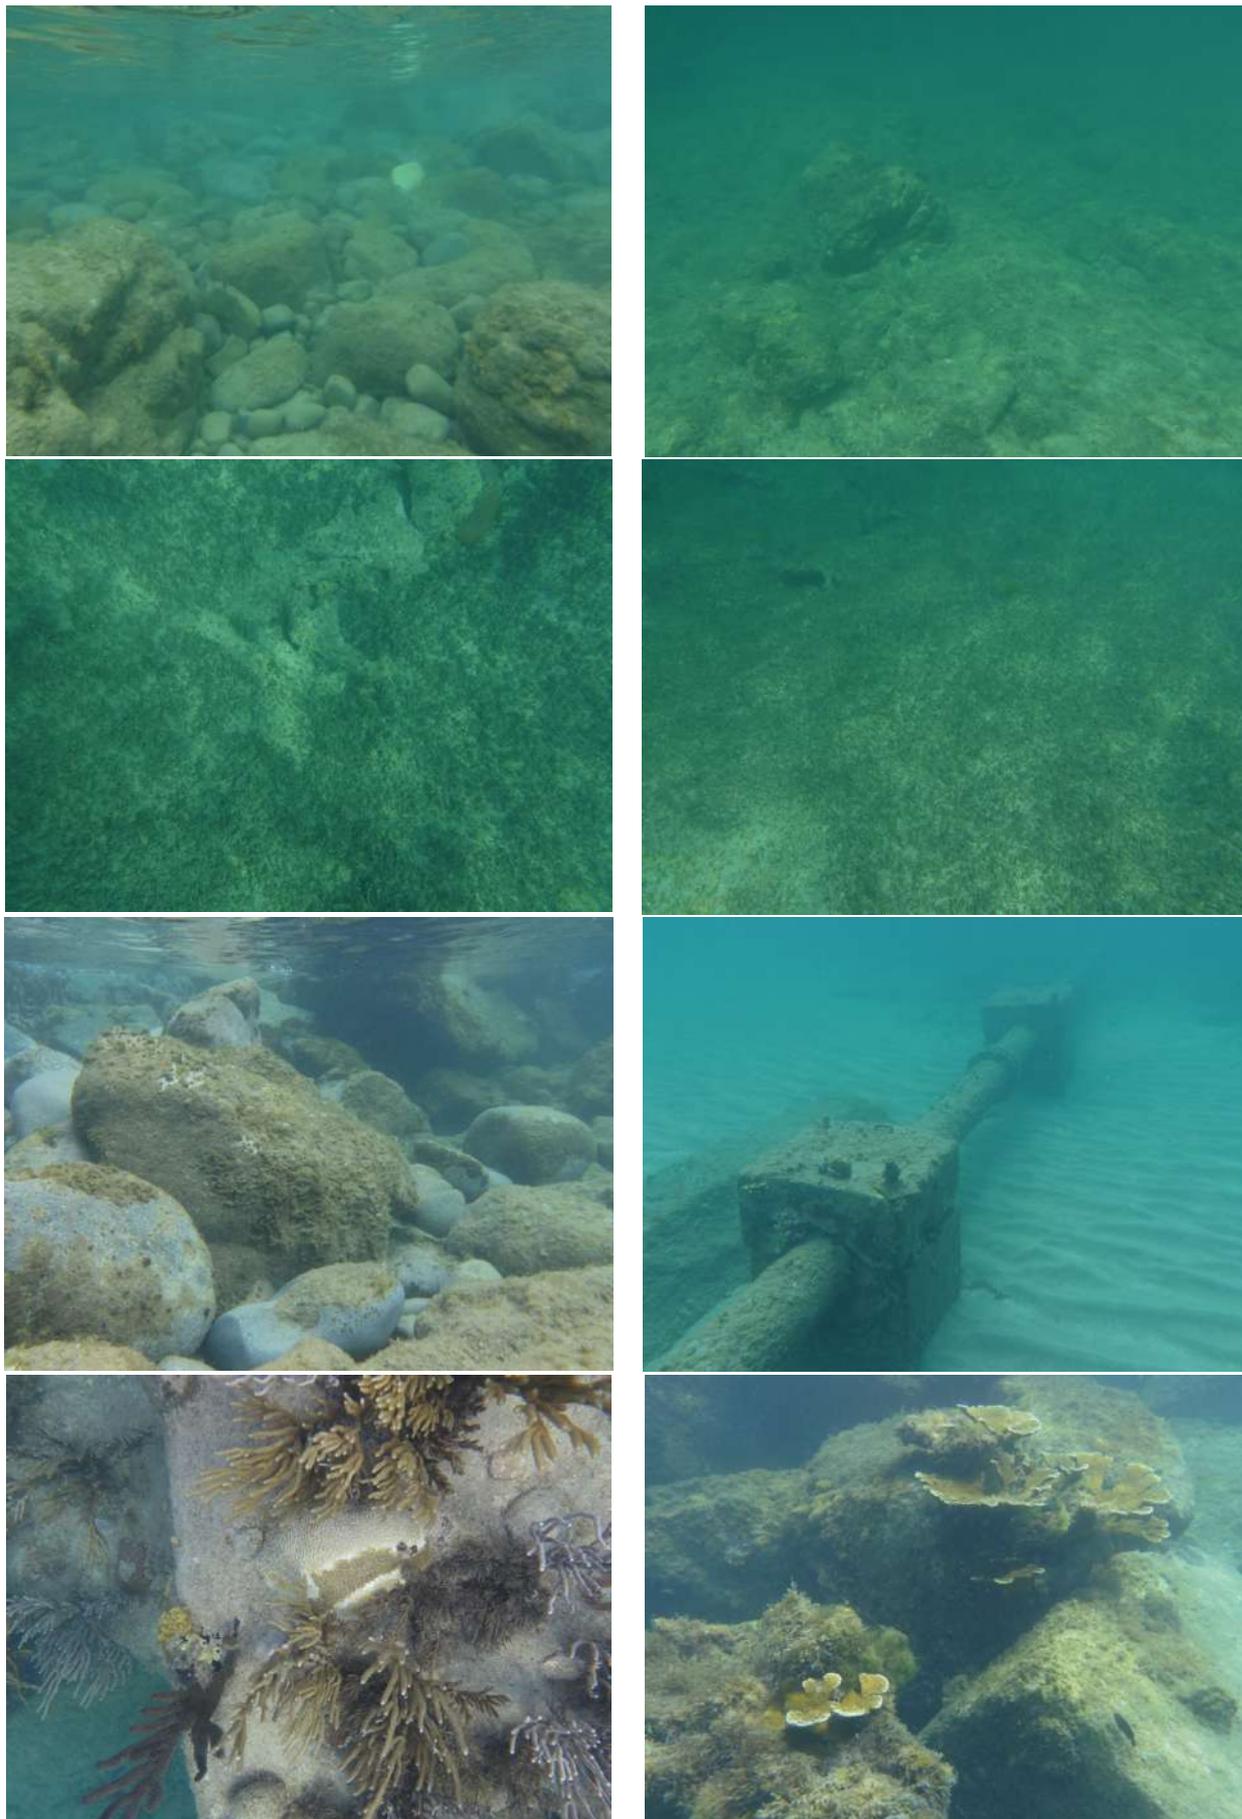
Figure 33. Illustrations de la station #SXM03 – Pointe Arago

L'enrochement de la zone de stockage, au sud du bassin portuaire, est formé de blocs disposés jusqu'à environ -2, -3m de profondeur. Au pied de l'enrochement, c'est en majorité un herbier de la phanérogame marine *Halophila stipulacea* qui s'est développée, avec certains secteurs complétés de *Thalassia testudinum* ou *Syringodium filiforme* épars ou bien de différentes espèces de macroalgues molles (*Dictyota sp.* majoritairement) ou plus souvent calcaires (*Halimeda sp.*) en pied d'enrochement. Sur les blocs et quelques roches éparses en pied d'enrochement se développent quelques rares colonies coralliennes (*Porites sp.*, *Siderastrea sp.* ...), gorgones ou zones de macroalgues. L'état de santé de ces organismes est moyen et la majorité du substrat est recouverte de turf et hypersédimentée. Des cyanophycées sont bien présentes par endroits. A noter quelques colonies de coraux de l'espèce *Orbicella faveolata* figurant sur l'arrêté du 25 avril 2017 (en Annexe).

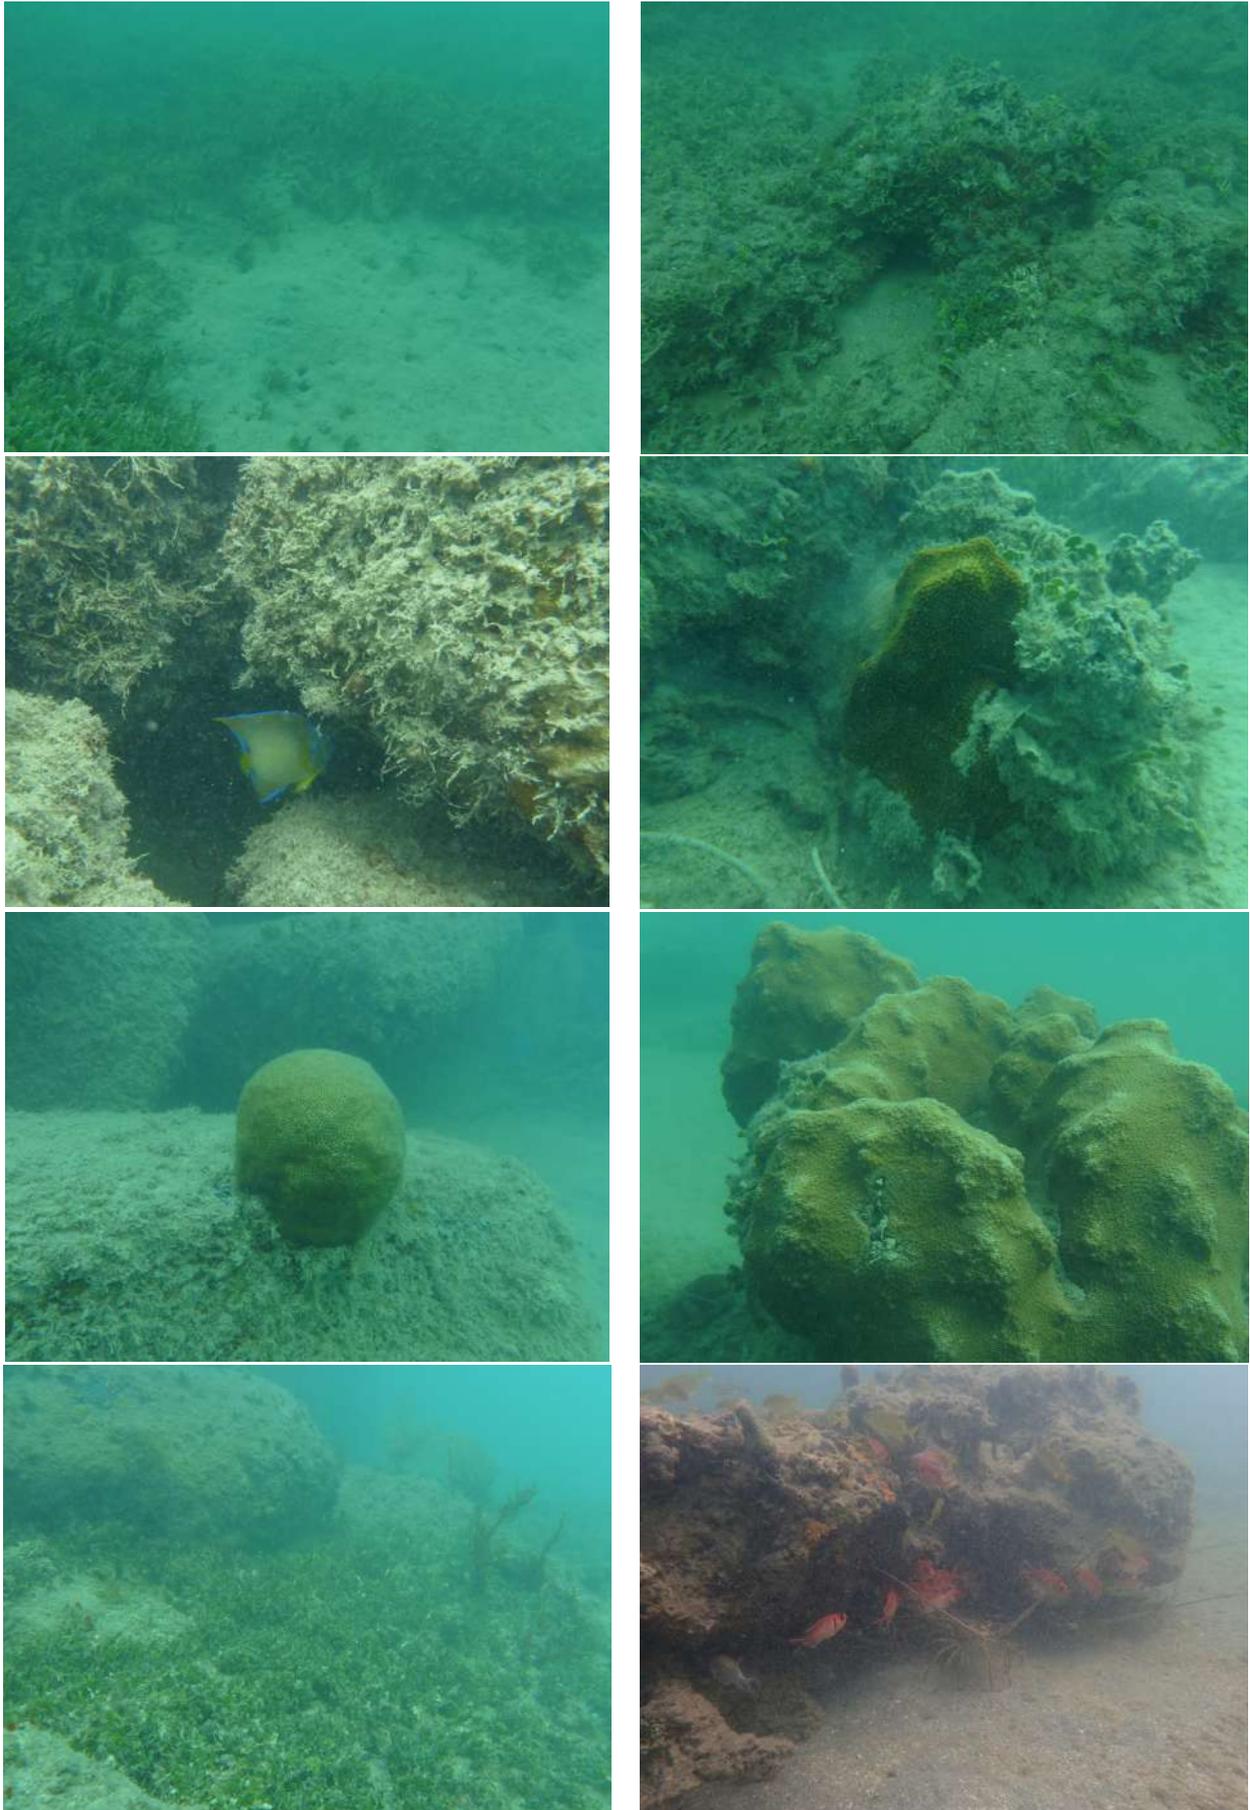
Figure 34. Illustrations de la station #SXM03 – Galisbay

Il n'est pas possible de réaliser de suivi des communautés coralliennes sur la zone de Galisbay, du fait de la très faible représentation des organismes vivants, de surcroît des communautés coralliennes, sur les substrats naturels de la Pointe Arago (Figure 33) et ceux majoritairement artificiels de la zone de l'aménagement (Figure 34).

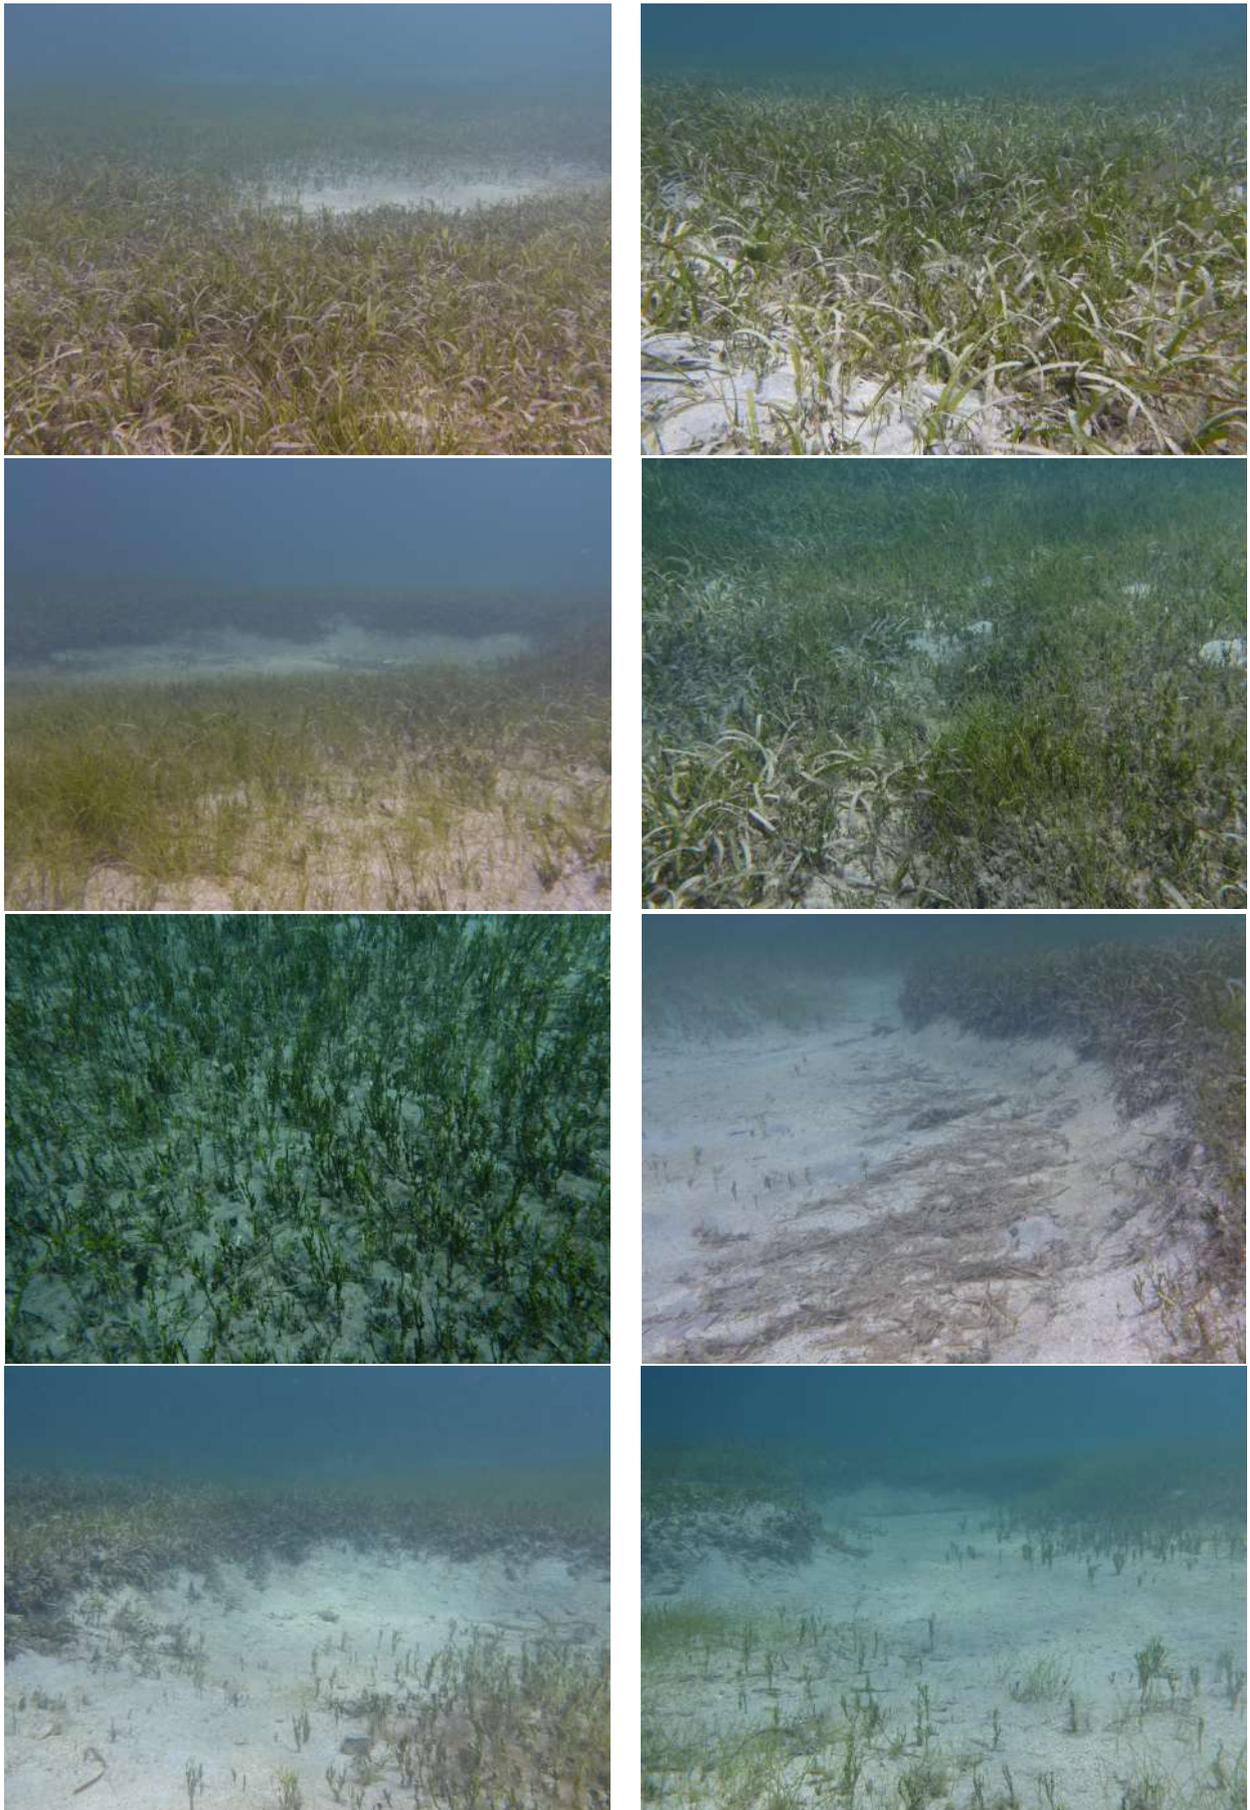
Figure 35. Illustrations de la station #SXM04 « Port »

Pour les longueurs de feuilles, il apparaît que la valeur moyenne pour *T. testudinum* est de 21,5 cm, proche de 23 cm en 2013 mais là encore l'écart-type de 6,1 cm est élevé. Les plants de *S. filiforme* sont très courts, 20,9 cm contre 38 en 2013 ce qui était une forte valeur. L'écart-type de 5,6 cm est également élevé.

L'état de santé de cet herbier est de 3,2, à mi-route entre un herbier mixte TT+ SF ou SF pur en bon état et un herbier présentant des macroalgues (surtout *Halimeda*), un début d'eutrophisation (cyanophycées) et d'envasement (particules fines), mais également fragmenté et soumis à une importante bioturbation, tout en ne présentant presque aucune espèce de macrofaune accompagnatrice.
