CARTOGRAPHIE ET ANALYSE DE L'ETAT DE CONSERVATION DES HABITATS MARINS DANS LES BAIES DE MARIGOT, GRAND-CASE ET CUL DE SAC SUR L'ILE DE SAINT-MARTIN

Rapport d'étude
VERSION FINALE

ETS PORTUAIRE DE ST MARTIN

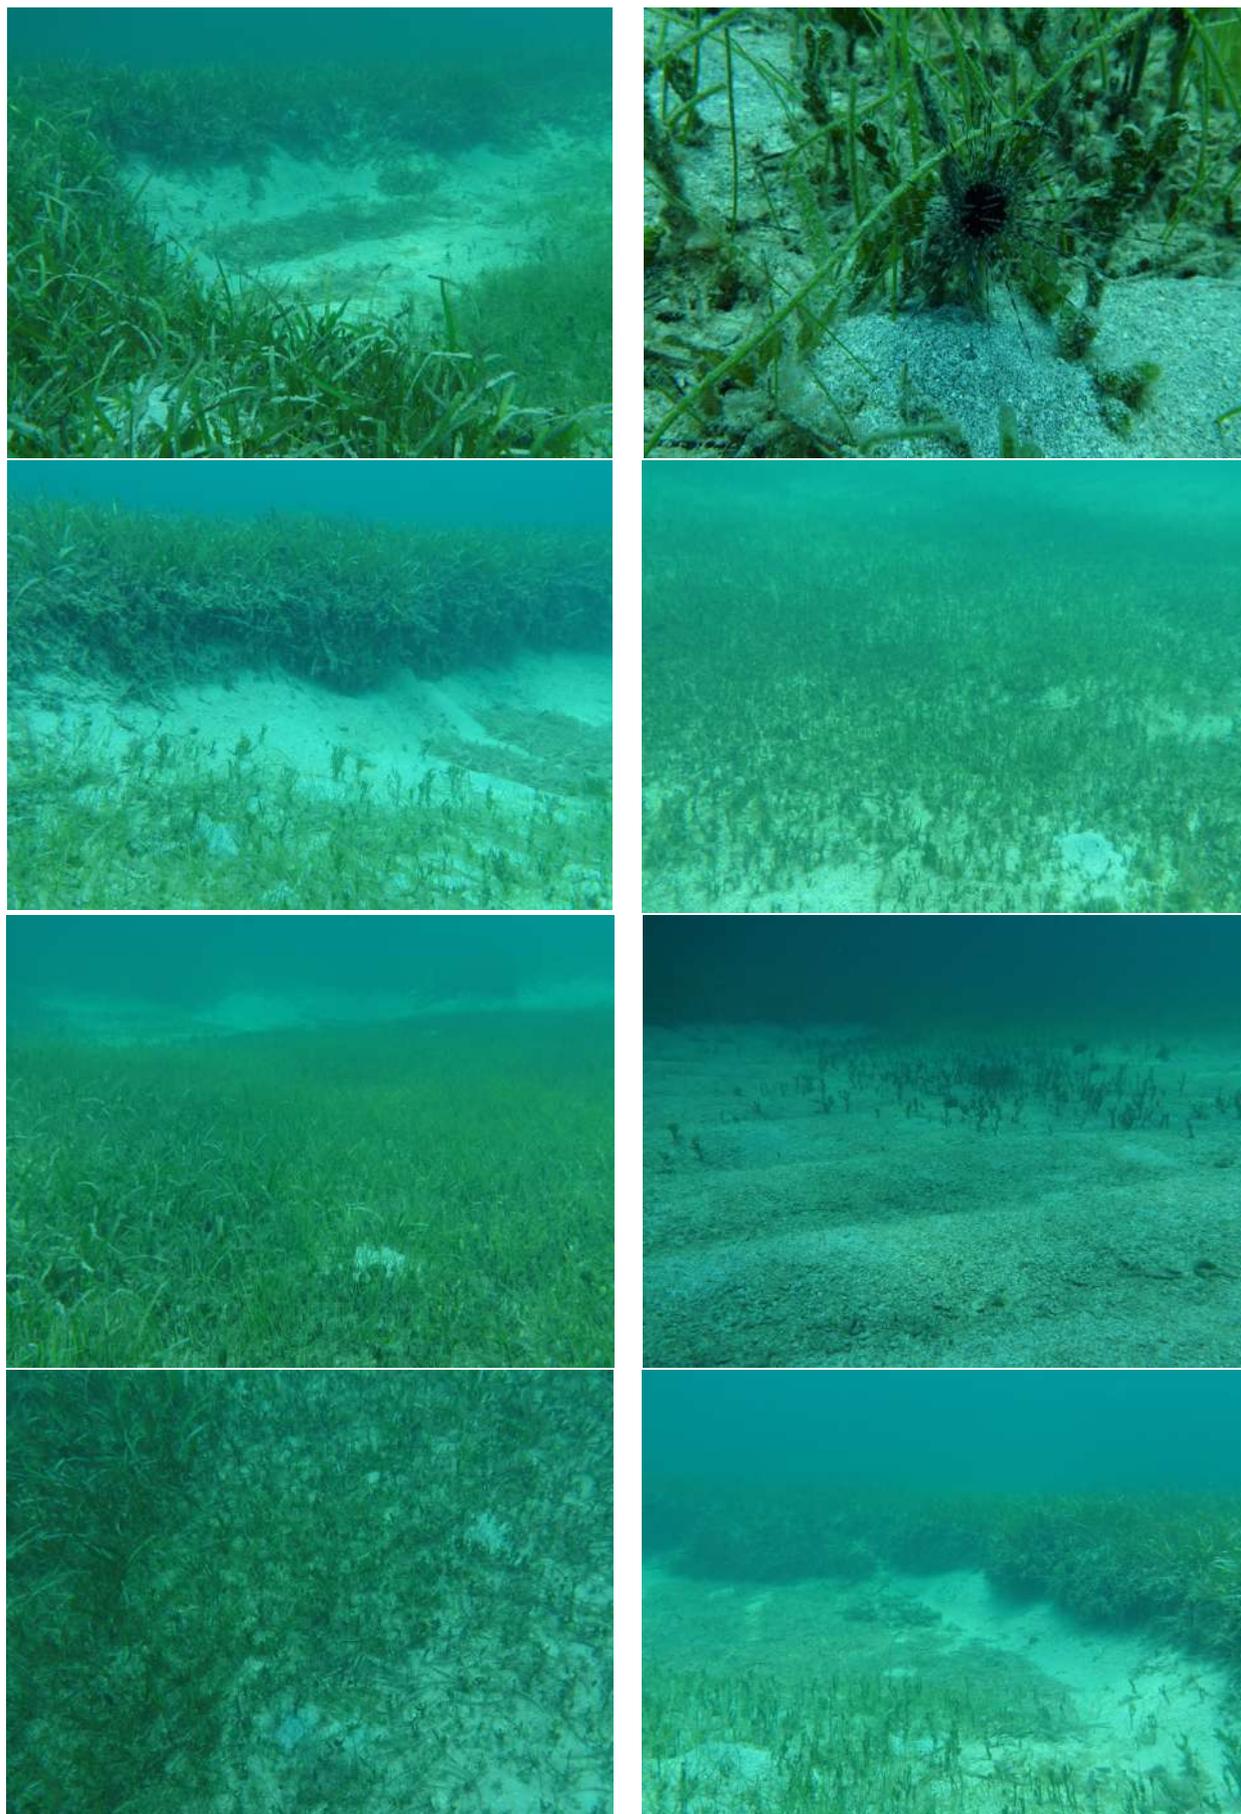
Figure 36. Illustrations de la station #SXM05 « Amont »

Pour les longueurs de feuilles, il apparaît que la valeur moyenne pour *T. testudinum* est de 17,3 cm, assez proche de 24 cm en 2013 (écart-type de 5,3 cm). Les plants de *S. filiforme* sont très courts, 17 cm contre 36 en 2013 ce qui était une forte valeur. L'écart-type est de 4,8 cm.

L'état de santé de cet herbier est de 2,8, à mi-route entre un herbier mixte TT+ SF ou SF pur en bon état et un herbier présentant peu d'eutrophisation (cyanophycées), de macroalgues et d'envasement, mais très fragmenté et soumis à une importante bioturbation, tout en ne présentant que peu d'espèces de macrofaune accompagnatrice.

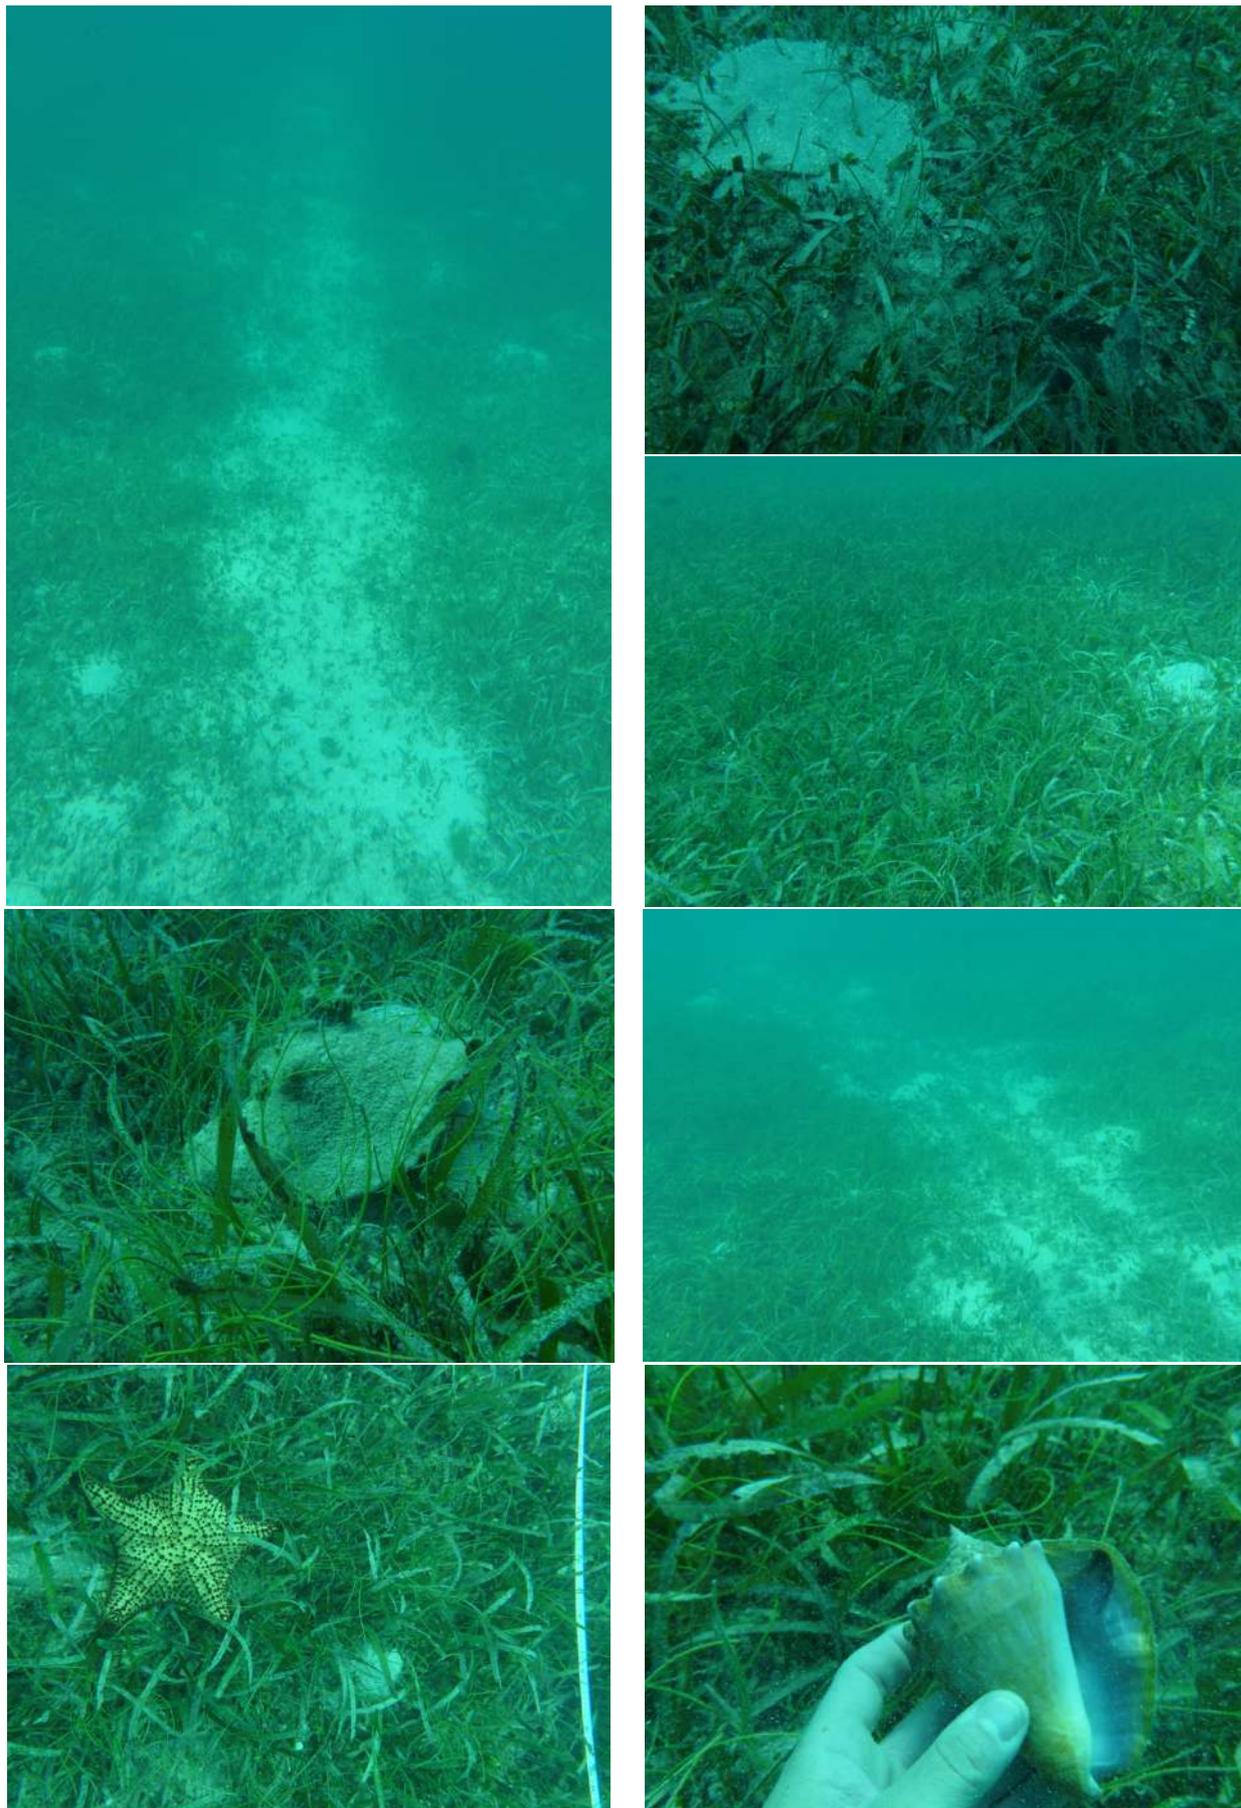
Figure 37. Illustrations de la station #SXM06 « Aval »

L'état de santé de cet herbier est de 2,6 pour un herbier mixte TT+ SF ou SF pur en bon état sans eutrophisation (cyanophycées), avec peu d'envasement (particules fines) et de macroalgues et également soumis à une importante bioturbation.

La première image de la Figure 37 montre une importante trace d'impact d'ancrage d'un gros navire. La station « Aval », bien au large et éloignée des côtes, fait partie de la zone de mouillage définie sur la carte marine.

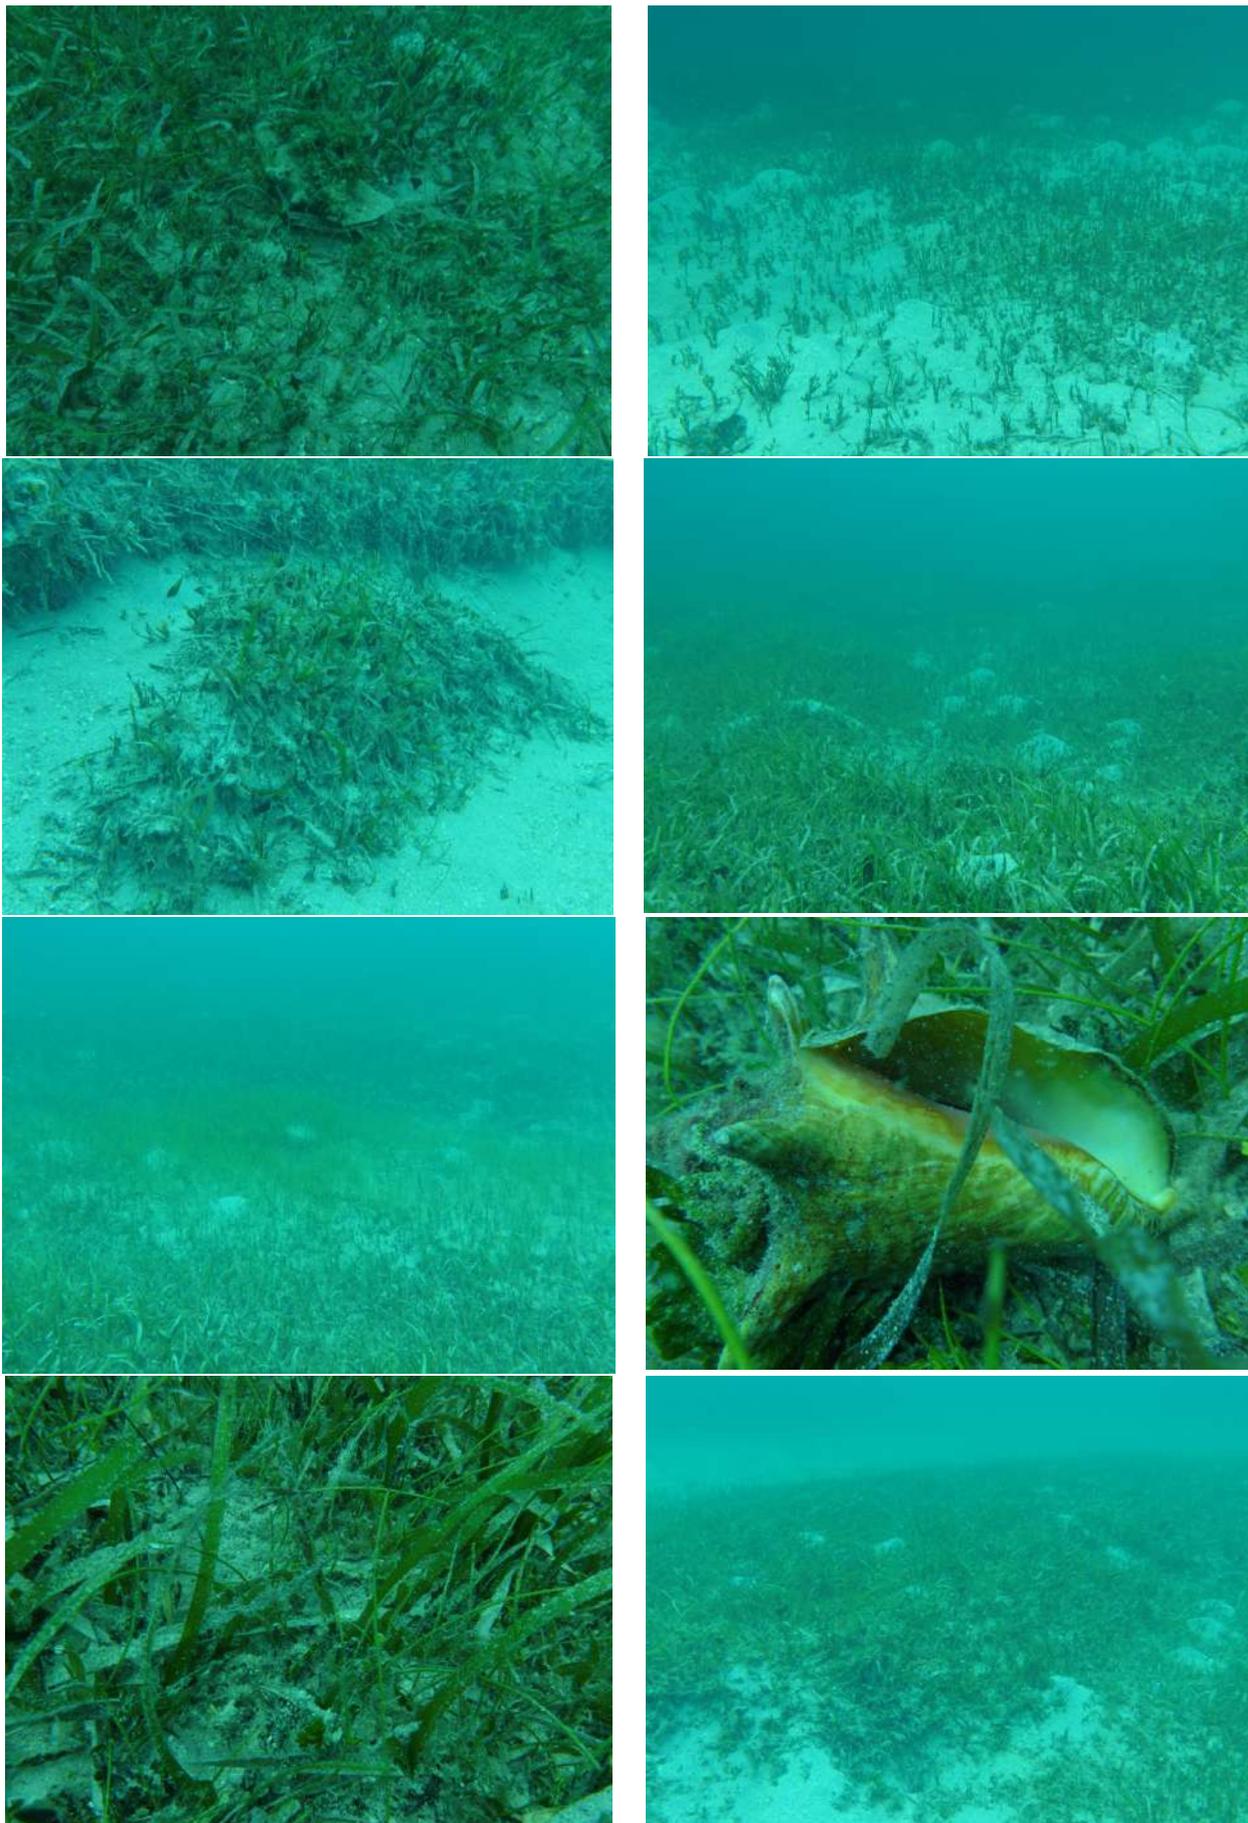
Figure 40. Illustrations de la station #SXM09 « SudChenal »

Pour les longueurs de feuilles, il apparaît que la valeur moyenne pour *T. testudinum* est de 18,4 cm (écart-type de 4,3 cm). Les plants de *S. filiforme* sont très courts, 17,8 cm (écart-type de 4,9 cm).

L'état de santé de cet herbier est de 2,8, avec des macroalgues, un début d'eutrophisation (cyanophycées) et une tendance à l'envasement (particules fines). Il est également largement fragmenté et soumis à une importante bioturbation, tout en ne présentant que quelques organismes de macrofaune accompagnatrice observés en dehors des transects (deux lambis et un oursin Diadème).

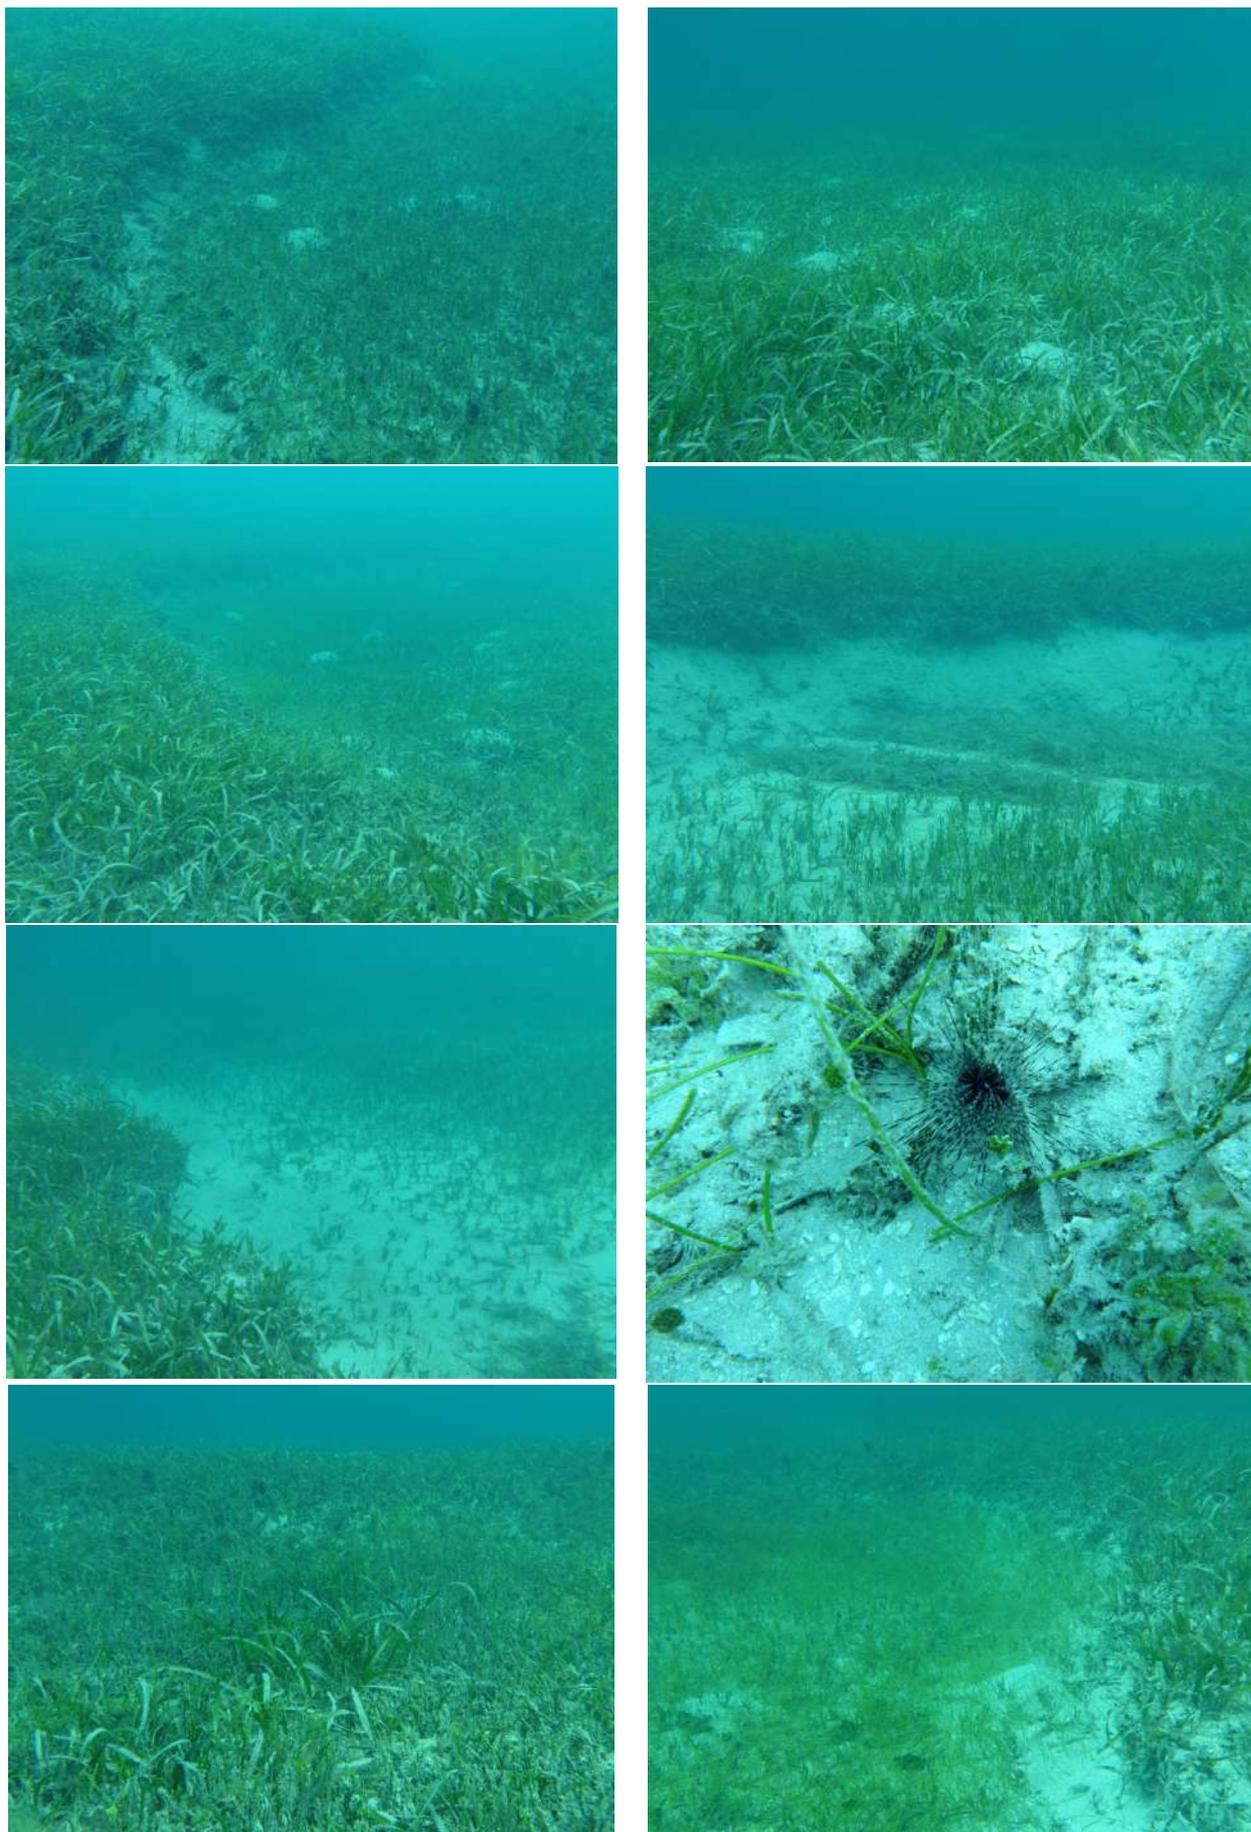
Figure 42. Illustrations de la station #SXM15 « Milieu »

A noter la présence et le comportement d'un rémora « résident » durant tout le suivi, qui a accompagné chaque plongeur un moment, et est venu s'accrocher à chacun, pour de courtes durées puisque déçu par le peu de mobilité des plongeurs durant la mise en œuvre des protocoles de suivi.

Sa présence laisse penser à la proximité de tortues marines, bien qu'aucune n'ait été observée sur la station, ni même sur l'ensemble des stations de suivi de la baie.

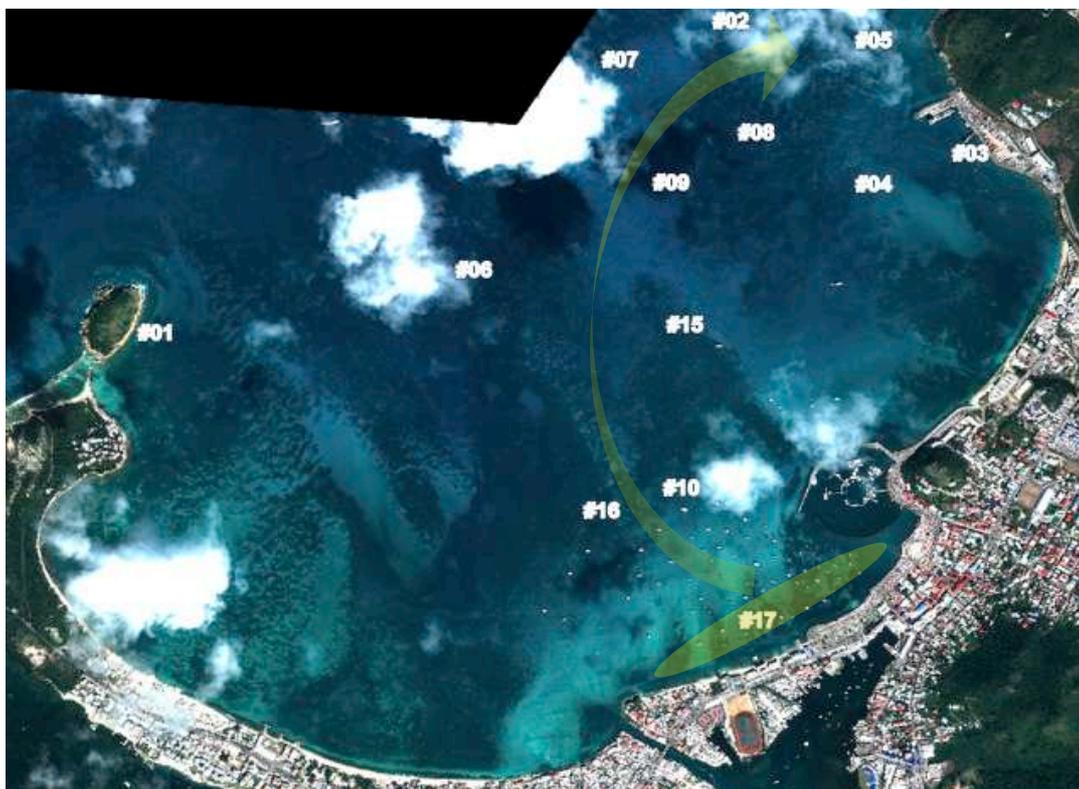
Figure 45. Schéma de l'analyse en « gradient » des stations de suivi de la baie de Marigot

L'ensemble des stations d'herbiers de la baie de Marigot a été reclassé pour les besoins de l'analyse comparative des données et de leur représentation graphique suivant un gradient partant de la zone de projet de ZMEL (#SXM17) vers les stations les plus éloignées soit dans l'ordre : 17 / 16 / 10 / 15 / 6 / 4 / 9 / 8 / 7 / 5.

Cette approche n'est cependant qu'une proposition pour permettre de trier les données et ordonner les représentations graphiques des résultats, mais il aurait été possible d'en choisir d'autres.

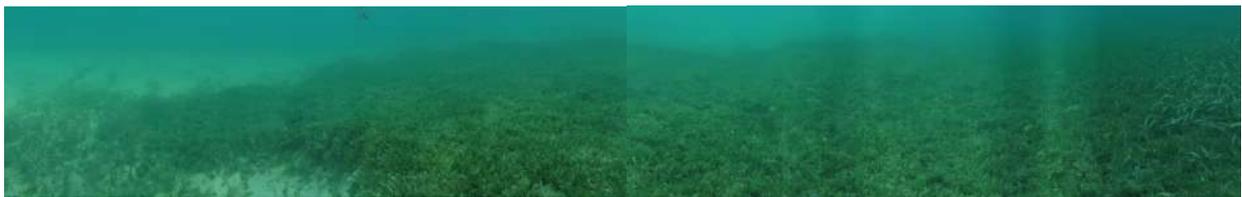
Figure 53. Illustration de continuité de faciès d'un patch d'herbier sur la station #SXM17 « ZMEL »

La Figure 53 montre une vision panoramique d'un patch d'herbier sur la station #SXM17 « ZMEL », illustrant la continuité de zones de densités de peuplements différents, en particulier sur cette zone fortement perturbée.

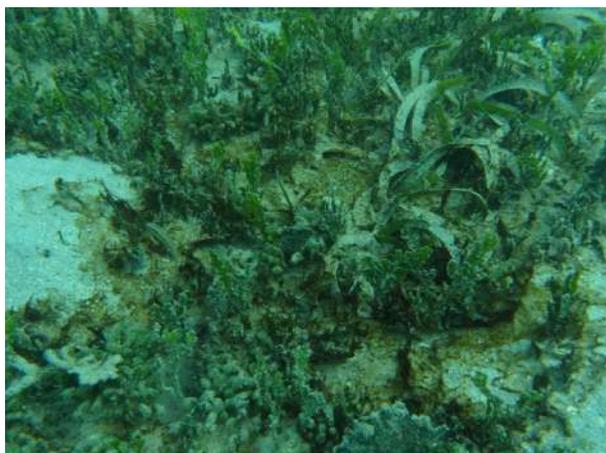
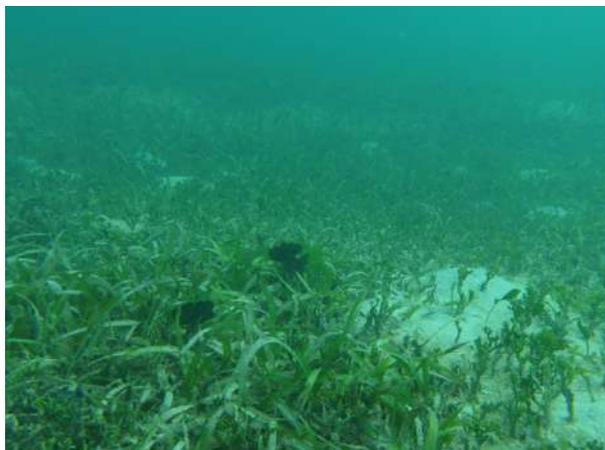
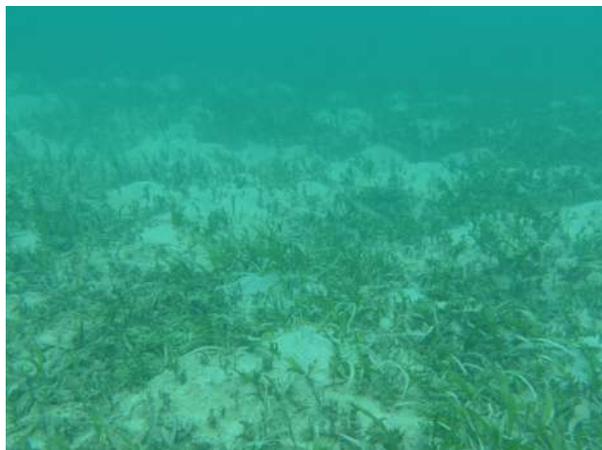
Figure 58. Illustrations de la station #SXM11 « ZMEL »

La présence marquée des cyanophycées dans la zone « ZMEL », déjà à l'heure actuelle une zone de mouillage « sauvage » des navires de plaisance (voiliers en particulier), est bien mise en évidence.

L'urbanisation de ce bassin versant est également marquée.

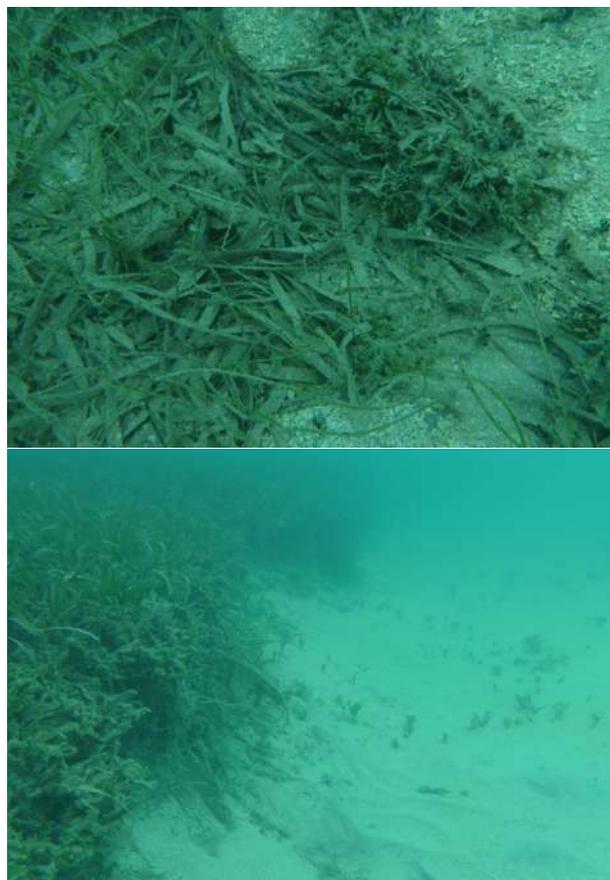
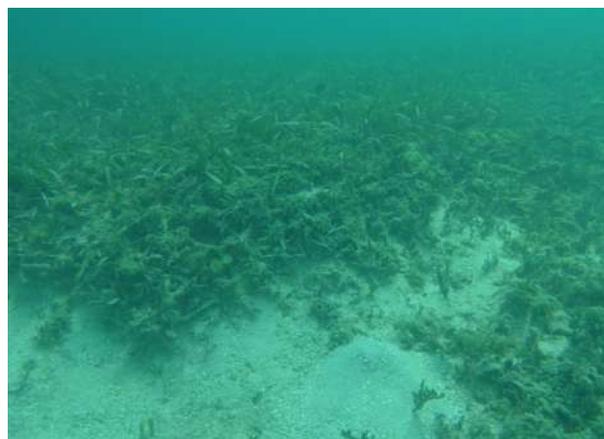
Figure 59. Illustrations de la station #SXM12 « Hors ZMEL »

En 2016, les suivis de la RNSM sur leurs transects témoins hors réserve à Grand Case permettent de mettre en évidence des indices d'eutrophication (cyanobactéries) et d'hypermédimentation (sédiments plus fins et dépôts sur les feuilles) et des surfaces mitées de 5% contre 2% à Rocher Créole en réserve (RNNSM, 2017).

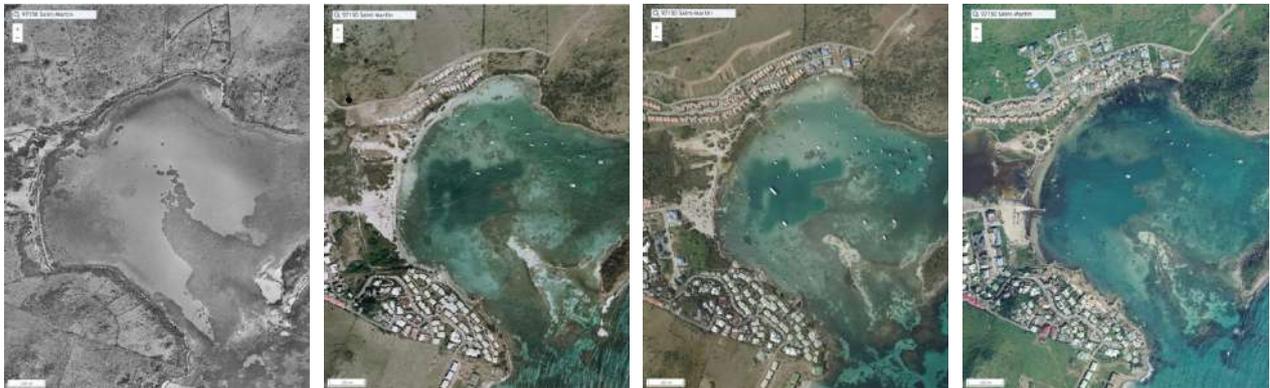
Figure 60. Cartes diachroniques du Cul-de-Sac : de d. à g. 1950, 2000, 2010, 2020 environ (IGN)

- En fond et milieu de baie, elle a été sujette à un long passé d'épisodes d'impacts directs dus à des prélèvements de sédiments marins pour les constructions sur l'île (Schmitt, 2013) ;
- Épisodes d'eutrophisation anciens et récents, du fait de sa forme fermée et ouverte aux vents dominants, désormais très fréquents du fait d'échouages et de décomposition sur place de nappes de sargasses régulières voire quasi-permanentes ;
- Impact des usages de mouillage de divers navires de plaisance, de transport de passagers (îlet Pinel en particulier) et de pêche professionnelle et de loisir ;
- Impact du bassin versant, limité mais fortement anthropisé (hypersédimentation, macro-/micropolluants).

D'après l'analyse diachronique des clichés satellite disponibles (Figure 60), l'ensemble de ces facteurs a fortement perturbé la baie ces dernières années et conduit à son envasement et sa colonisation progressive, en particulier du fond de baie et de la partie Nord par des phanérogames en dehors de la zone initiale (haut-fond dans la continuité de la Petite Clef).

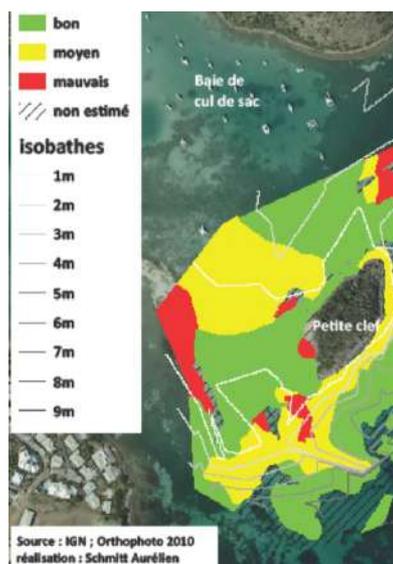
Figure 62. Carte des états de santé de Pinel / Petite Clef (Schmitt 2013)

Cette carte fait apparaître la dégradation des états de santé des herbiers et algues sous le vent de la Petite Clef, sous influence de la baie de Cul-de-Sac.

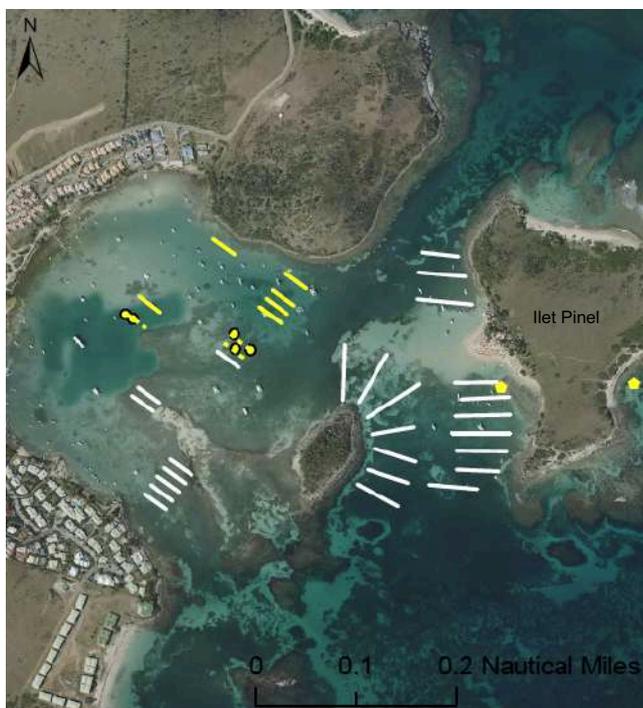
Figure 63. Cartes des radiales de prospection et mesures d'*H. stipulacea* zone Cul-de-Sac/Pinel (Moisan 2014)

Une étude prospective sur la prolifération de l'herbe marine, espèce exotique envahissante (EEE) *Halophila stipulacea* a été menée en 2014 dans le cadre d'un stage accueilli par la RNNSM (Moisan, 2014). Dans ce cadre, un focus a été porté sur le Petit Cul-de-Sac et le pourtour de la Petite Clef dans son voisinage immédiat (Figure 63) et également sur le sec de Grand Case mais sans signalement.

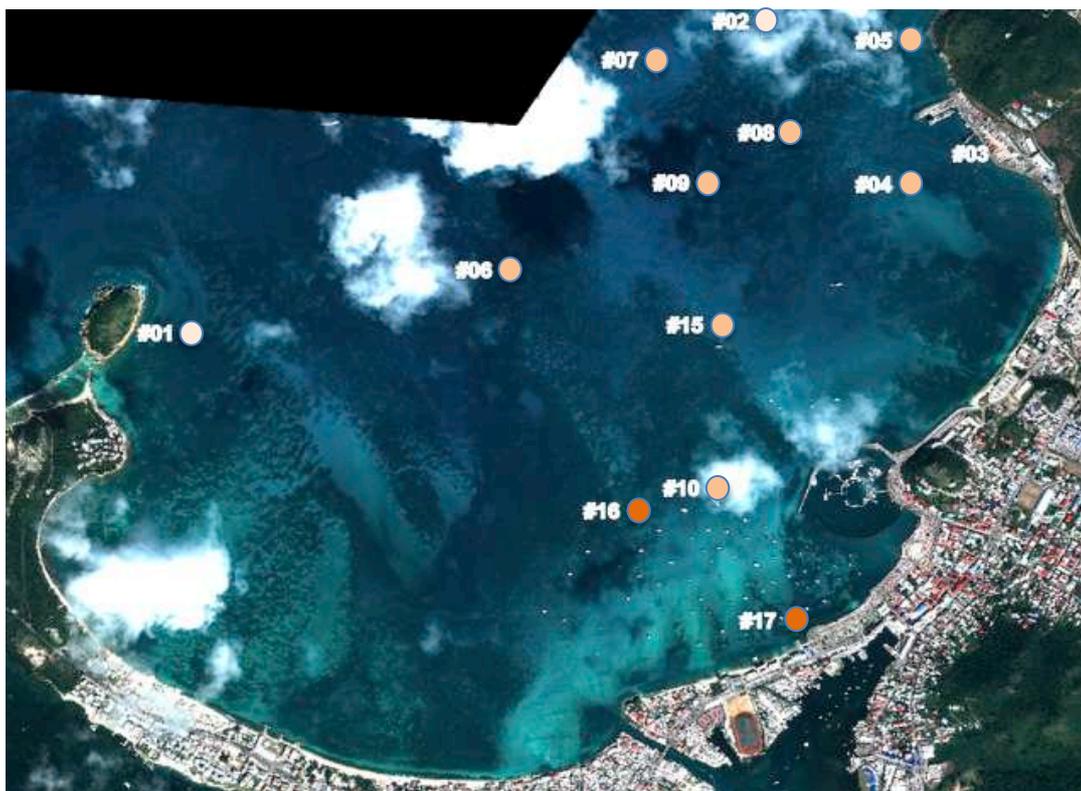
Figure 66 : Carte de synthèse de l'état de santé des biocénoses & comparaison avec Pareto 2013

Les classes synthétiques reprises dans la carte en Figure 66 sont reprises dans la colonne « Synthèse » du Tableau 9 ci-dessous. Les classes sont issues d'un arrondi à 0,5 supérieur des indices d'état de santé (adapt. Bouchon *et al*, 2003).
