## Etablissement Portuaire de Saint-Martin

### Etudes environnementales relatives au projet d'extension du port de commerce de Galisbay

### Suivi vidéo de la faune profonde de la zone de clapage B2

Rapport de terrain

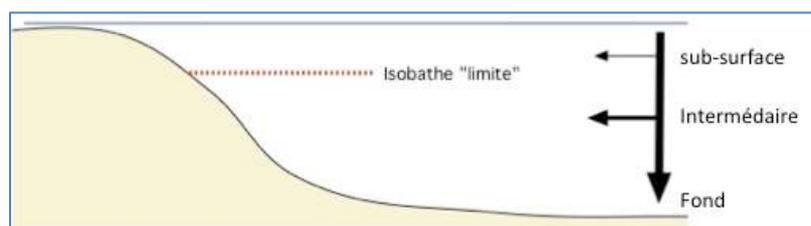
Figure 2 : Cartographie des zones de clapage (A) & des stations prospectées lors des campagnes

Selon leur fréquence, leur géolocalisation et les plans d'immersion, les opérations de clapage en mer peuvent potentiellement impacter les biocénoses marines. Les principaux impacts sont liés, à un enfouissement des communautés, à une augmentation de la **sédimentation** et de la **turbidité (ombrage)**. Parmi les facteurs indirects, on note la **pollution** liée à la présence éventuelle de matière organique, métaux lourds, HAP, etc. dans les sédiments clapés. Les fractions clapées peuvent être décrites en 3 groupes (Figure 2) :

- la fraction de sub-surface,
- la fraction intermédiaire,
- la fraction profonde.

Ces fractions vont avoir des comportements différents dans le milieu et pourraient ainsi avoir des **impacts différentiels sur les biocénoses et les usages** de la zone. Concernant les incidences potentielles sur le milieu profond, **la fraction profonde** coulera très rapidement à « l'aplomb » du site d'immersion. Compte tenu des paramètres hydrodynamiques des zones inférieures à 150 m, sa remise en suspension est peu importante (modélisations DHI). Cette fraction va donc recouvrir les organismes marins profonds sessiles si présents.

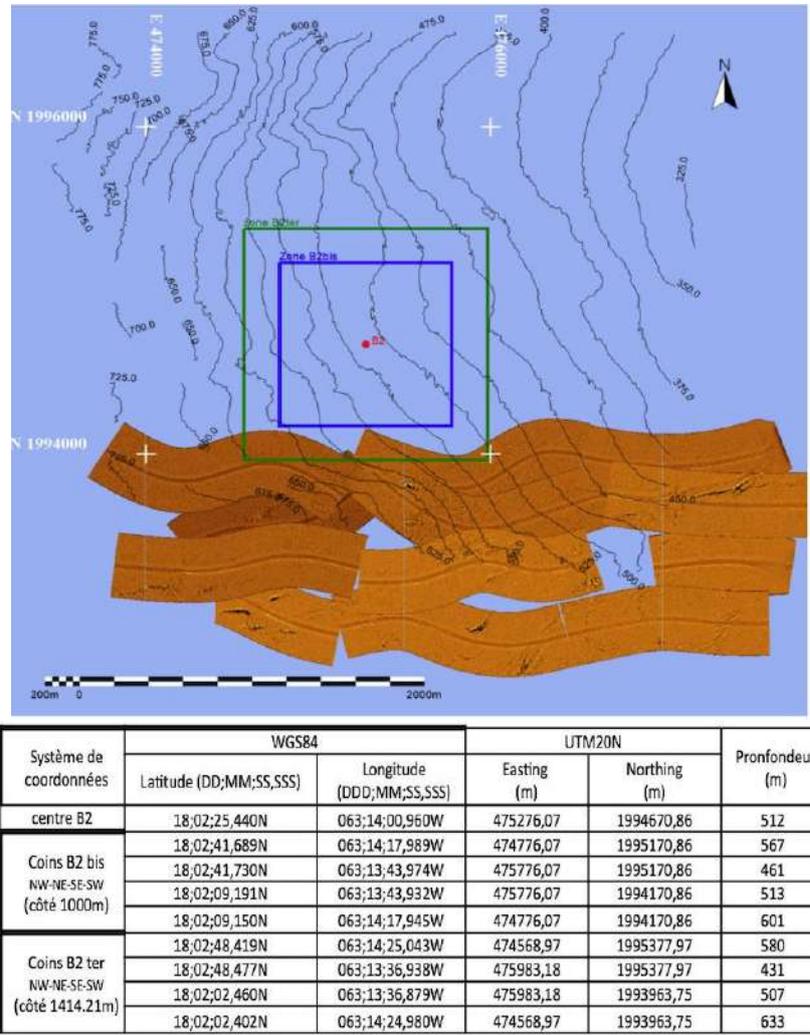
Figure 3 : Cartographie et coordonnées issues du CCTP

Conformément à la commande de l'EPSM, le site prévu pour le clapage en mer B2 a été suivi, ainsi que 8 stations alentour afin d'avoir une image globale de la zone, suivant le plan d'échantillonnage suivant (Figure 3).

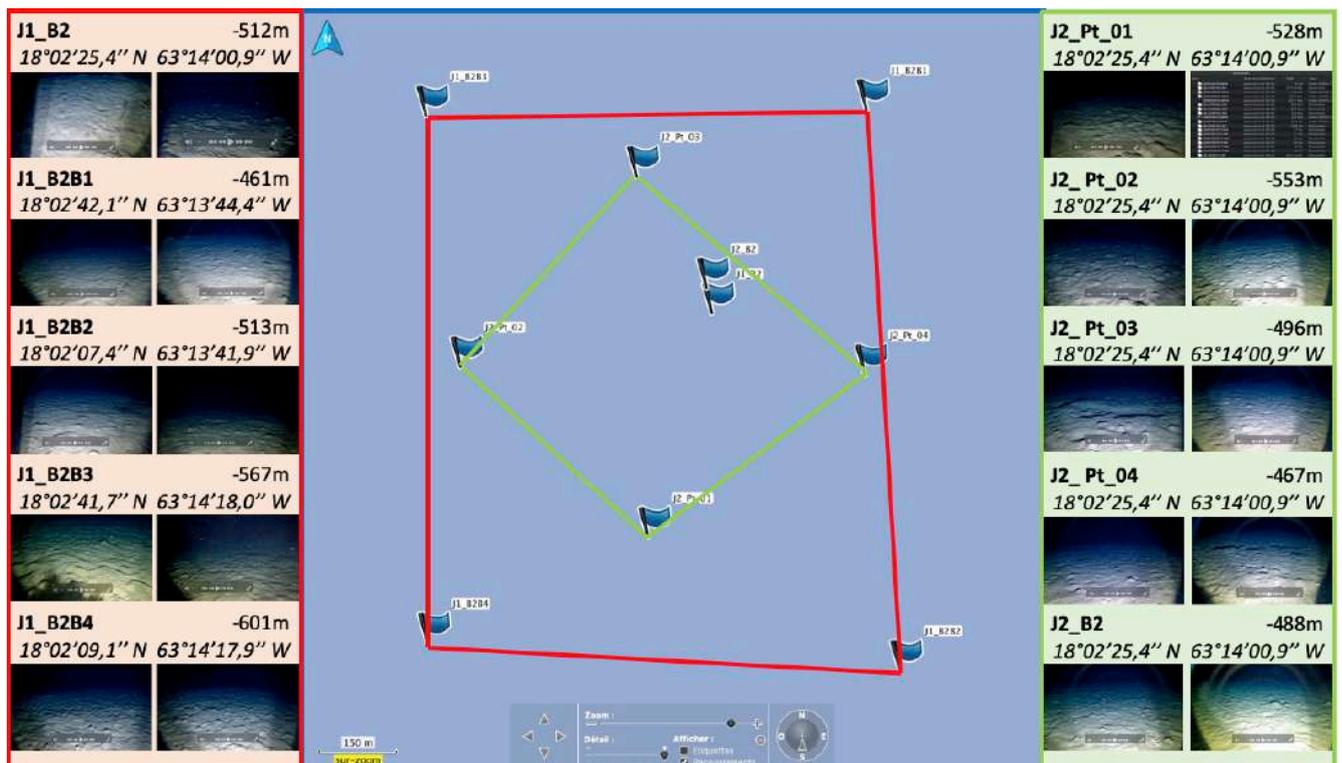
Figure 4 : Cartographie des expertises réalisées dans la zone de clapage pressentie

Les suivis se sont déroulés les 7 et 9 septembre 2022. Les conditions de terrain étaient bonnes et ont permis de réaliser les observations sur l'ensemble des stations prévues. Un des suivis du J2 le 9 septembre n'a cependant permis d'obtenir qu'un seul enregistrement exploitable durant l'immersion (Point 1 du jour #2).

Toutes les autres immersions de caméra (9) ont permis d'obtenir des images sous-marines dans les grands fonds de la zone élargie autour du point B2. L'éclairage a montré des signes de faiblesse sur une séquence et une extinction totale sur une autre, mais cela n'a pas empêché d'observer les fonds et d'en vérifier la nature avant la panne.

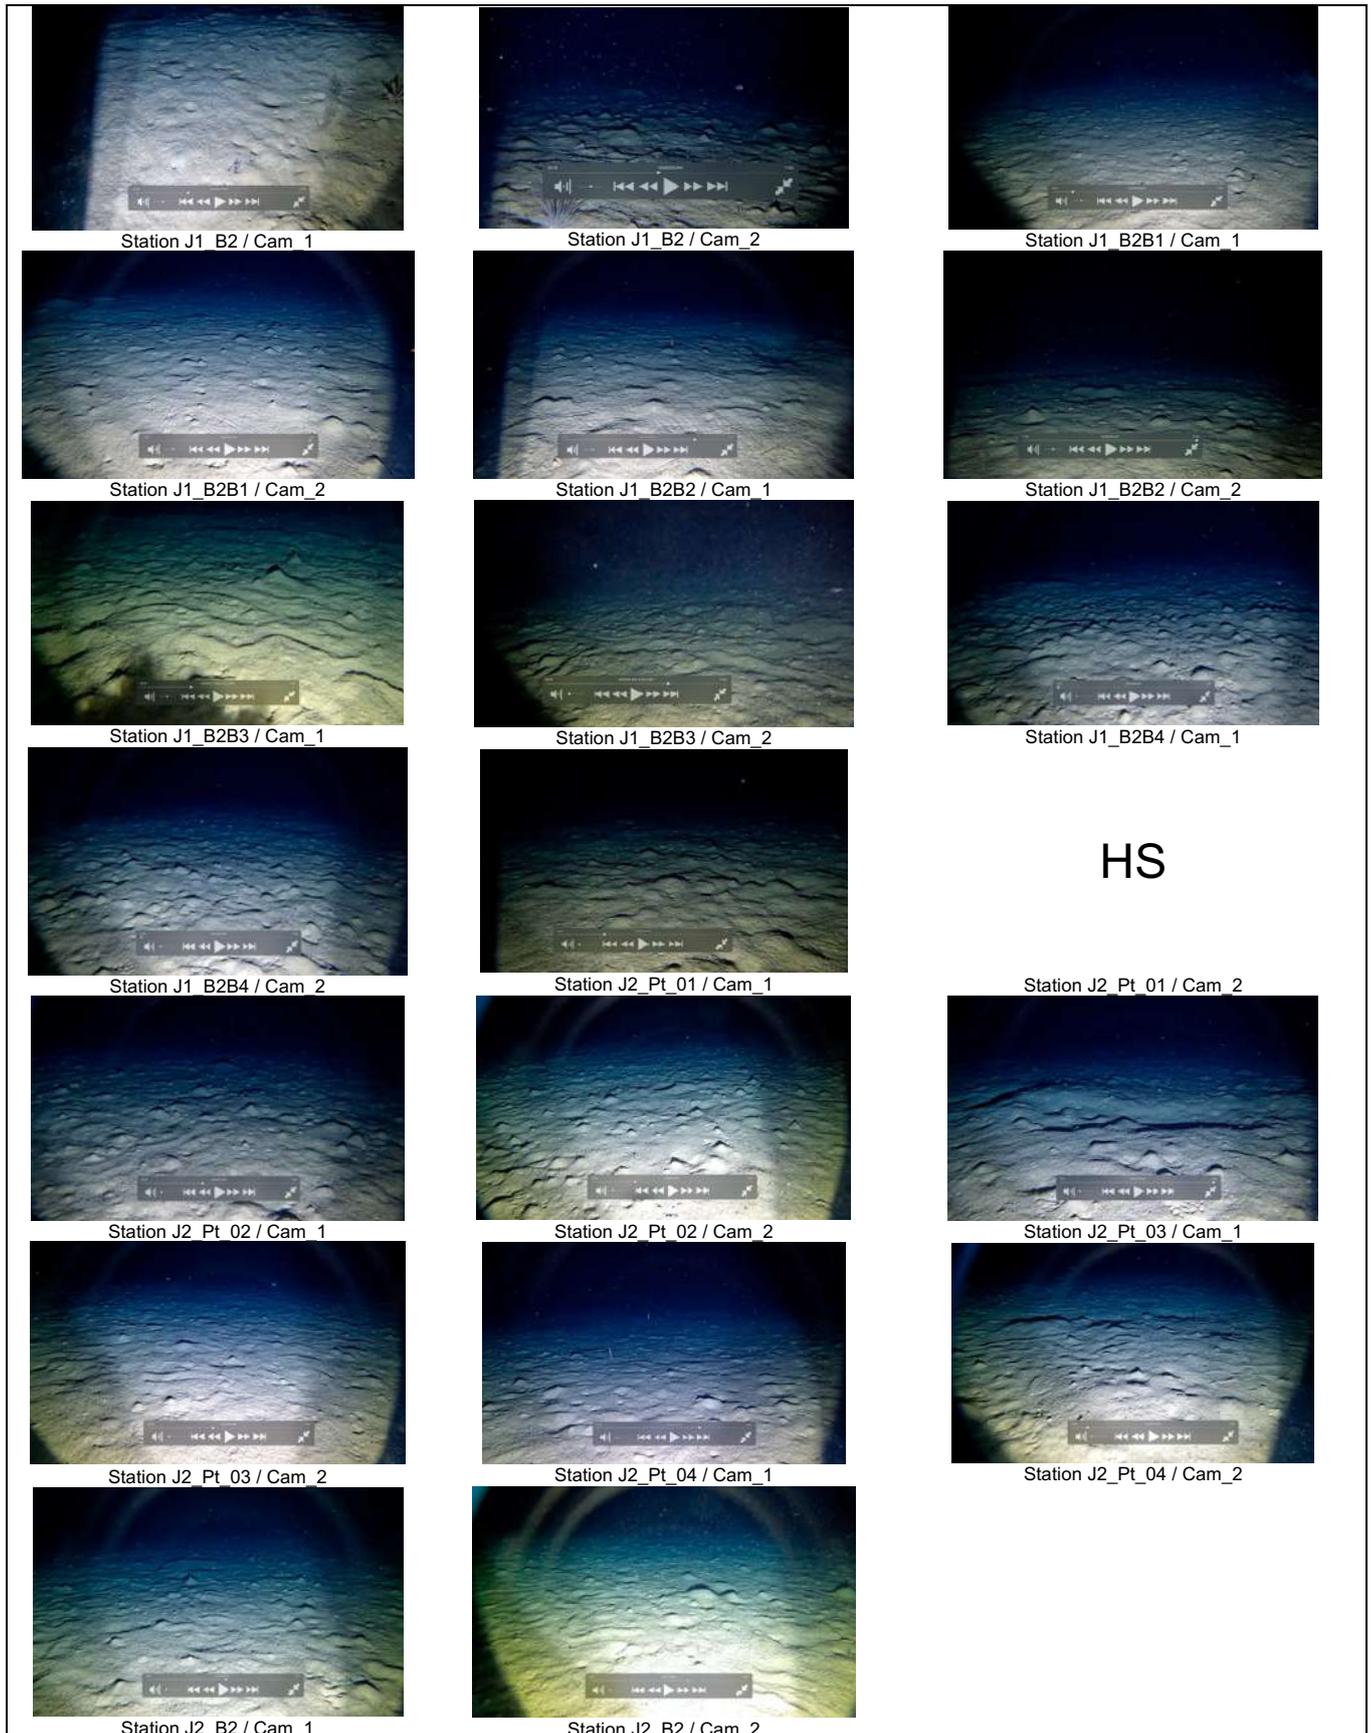
L'ensemble des stations présentent un substrat vaseux et essentiellement sans relief ou bosselé (bioturbation) outre quelques blocs isolés ou un léger pendage (Figure 5).

Figure 5 : Illustrations de la diversité des substrats rencontrés sur les stations prospectées

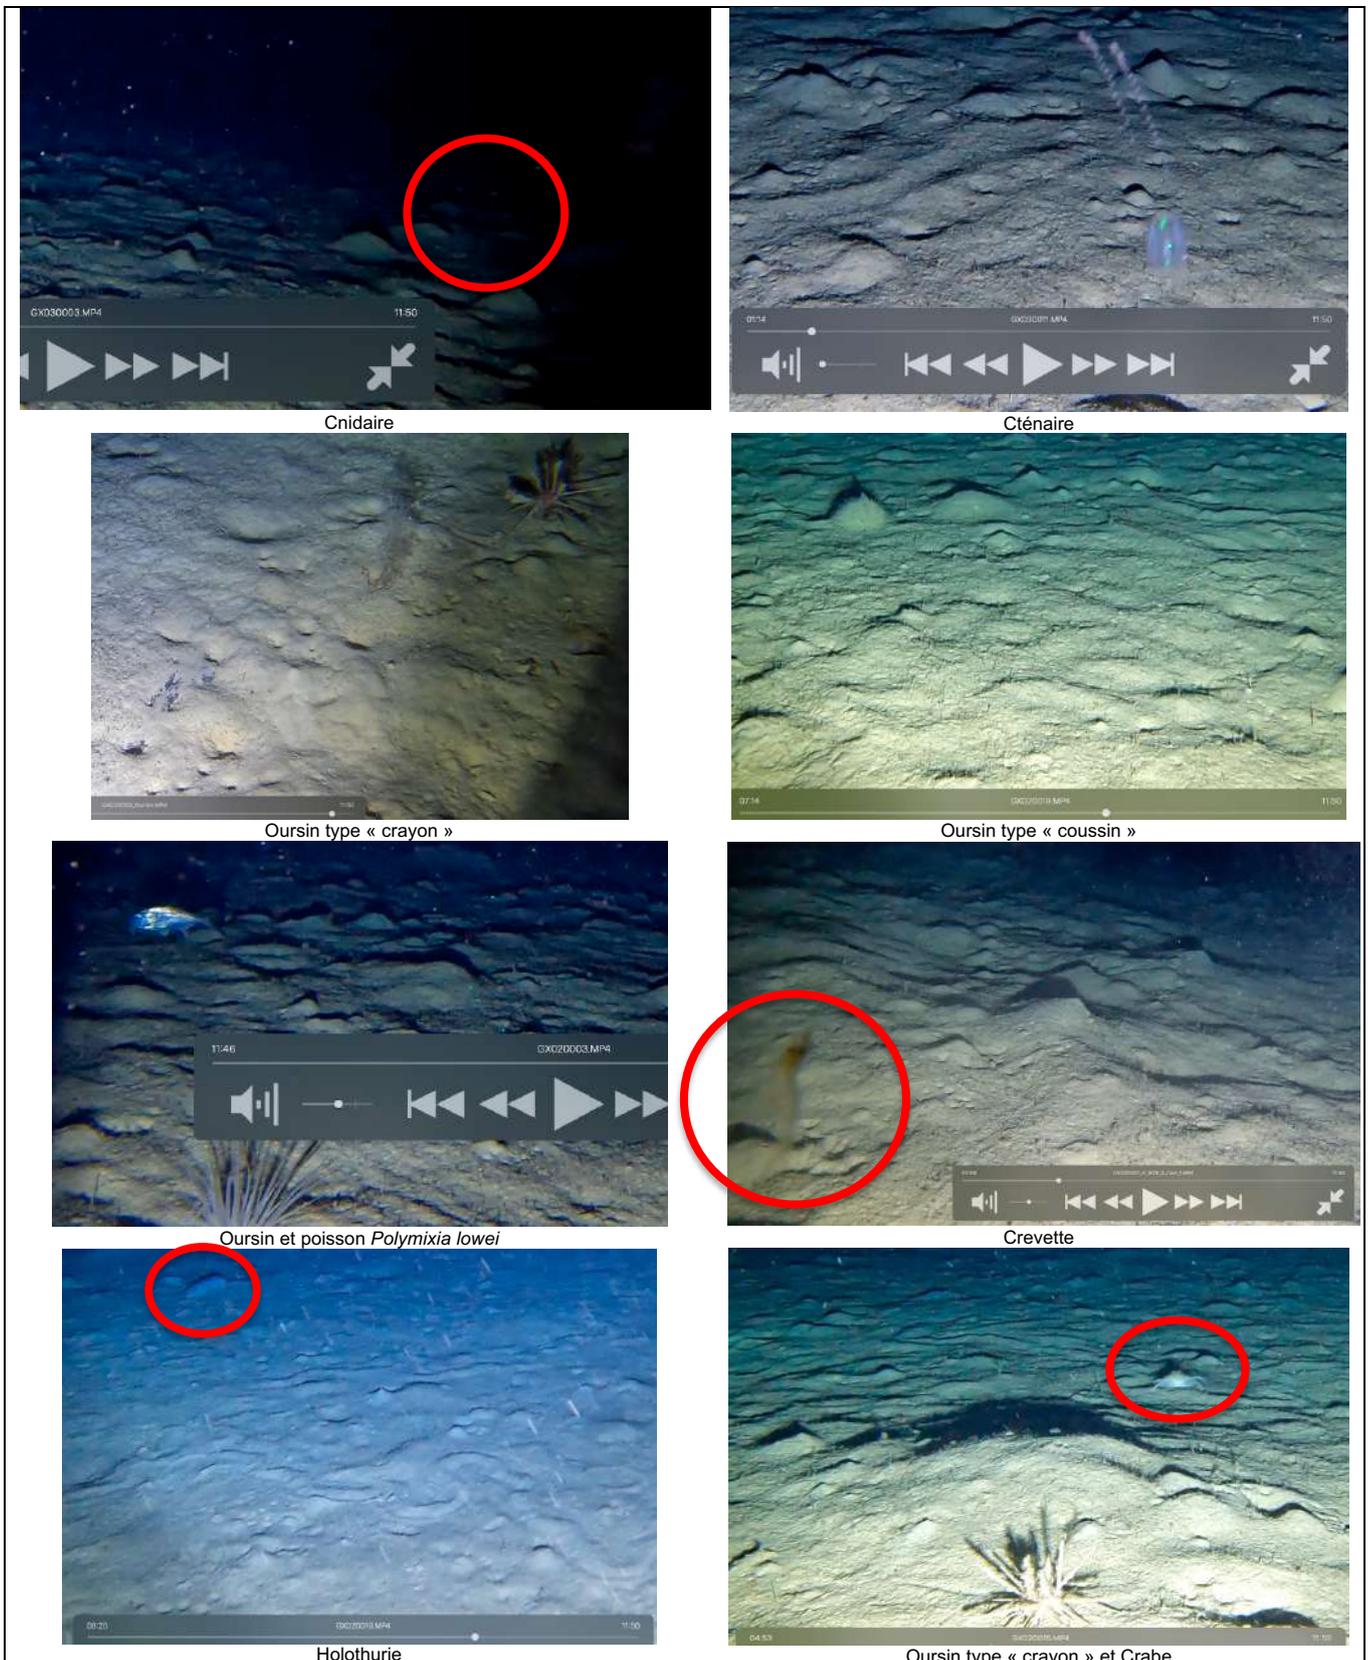
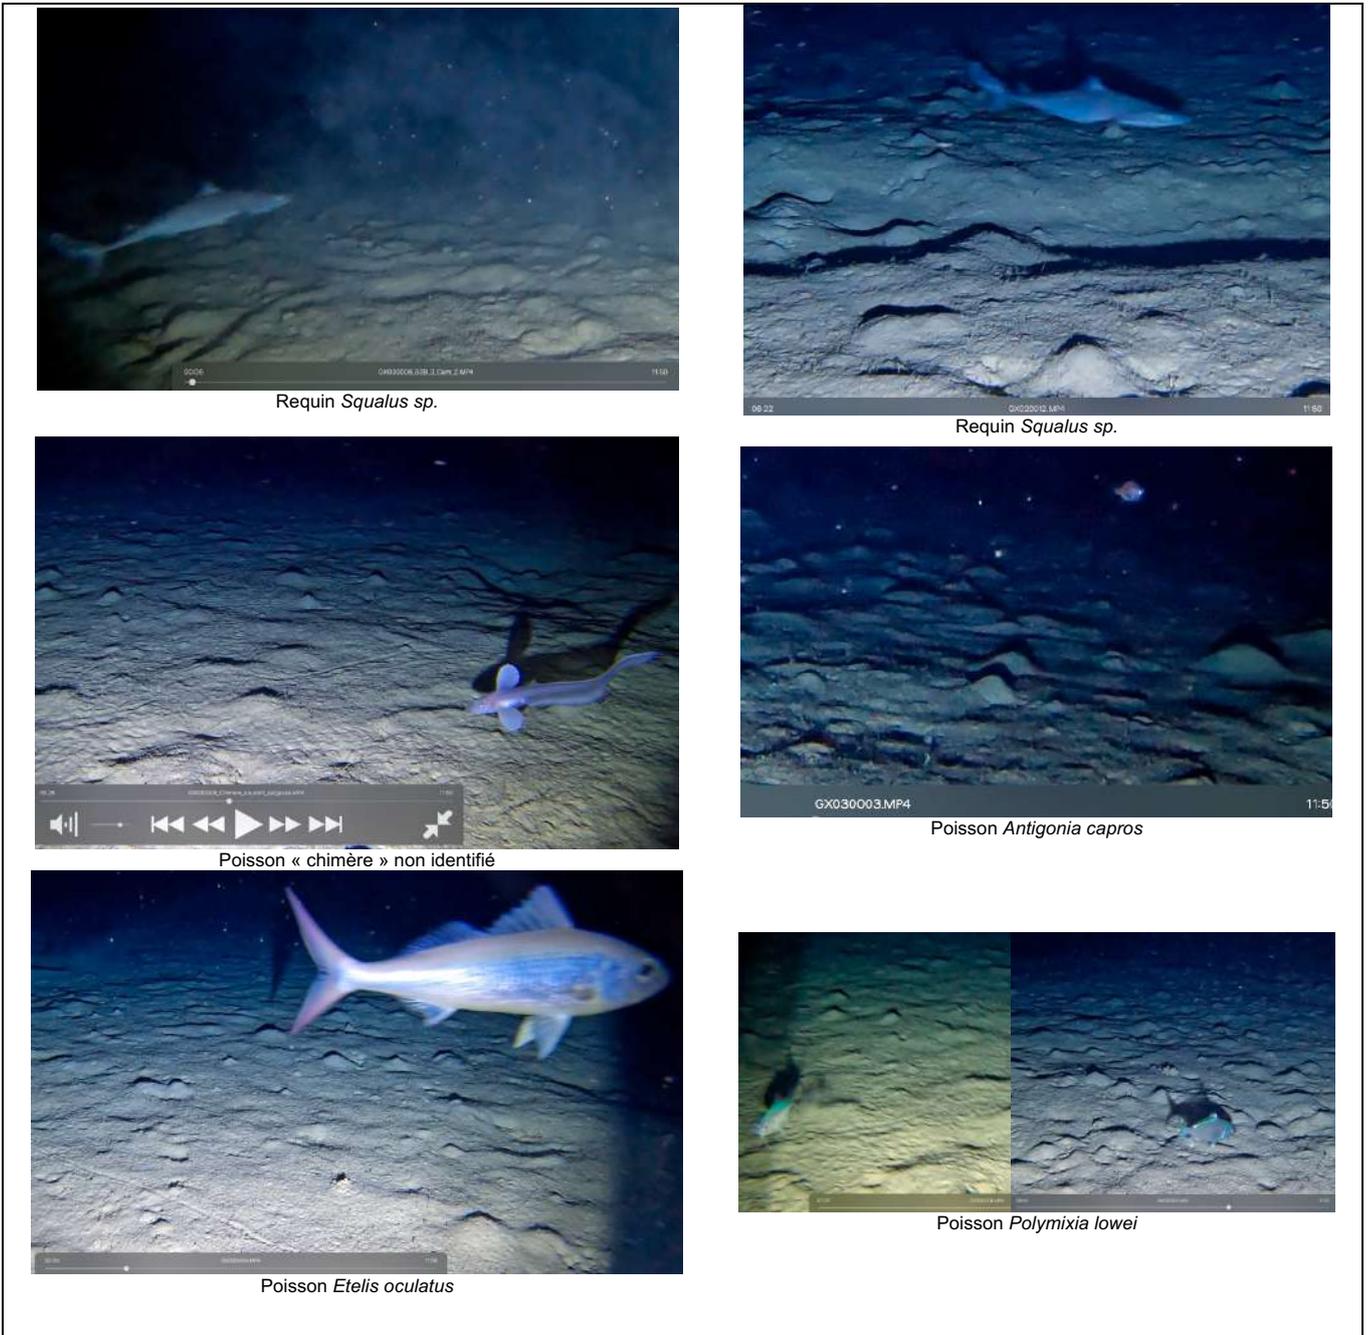
Aucune espèce sessile ou endogée n'a pu être observée sur les images vidéo. Quelques tumulus sont présents, attestant d'une activité de bioturbation donc de la présence de vers annélides ou de mollusques. Différentes espèces démersales et benthiques vagiles ont été observées sur les différents points de suivi (Figure 6).

Figure 6 : Illustrations de la diversité rencontrée

La campagne a permis des observations peu nombreuses et diversifiées. Cinq embranchements sont représentés, plus le fait que les requins et poissons osseux soient séparés. L'embranchement des cnidaires est rencontré une seule fois. Les cténares sont également très peu représentés.

La majorité des organismes rencontrés sont des petits poissons osseux et des crustacés (crevettes). Ces groupes sont d'autant plus importants pour la diversité et l'abondance dans la zone étudiée, que ce sont précisément eux qui sont les plus sous-évalués (poissons et crevettes en masse dans la colonne d'eau *ie* faune « planctonique » non quantifiable.
